Convenio DU31
Corporación Geoambiental Terrae – World Wildlife Fund
**“Elaborar concepto técnico sobre impactos físicos de la explotación
minera en el Alto Atrato Fase II”**

**En el marco del Proyecto GEF 5 Conservación de la biodiversidad en
paisajes impactados por la minería en la región del Chocó**
Biogeográfico

**INFORME TÉCNICO DE RECOPIACIÓN Y ANÁLISIS DE INFORMACIÓN
OBTENIDA EN CAMPO Y DE REFERENCIA EN LOS COMPONENTES
GEOLÓGICO, GEOMORFOLÓGICO, GEOTÉCNICO, HIDROLÓGICO, CALIDAD
DE AGUA Y BIÓTICO**

Junio de 2017

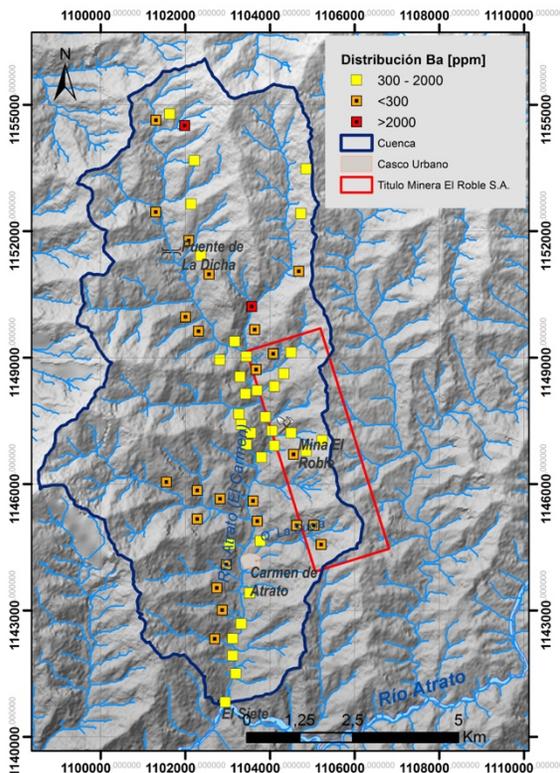
- Bario (Ba): El valor umbral se ubica por encima de las 1.700 ppm. Si bien a lo largo de la cuenca del río Atrato los valores se presentan entre <300 ppm y 2000 ppm, los valores entre 300 y 2000 ppm se ubican en cercanías al título minero y la presa número 4 sobre el Miembro Urrao.

FIGURA 6. CONCENTRACIONES DE BA EN LA CUENCA DEL RÍO ÁTRATO A PARTIR DEL ANÁLISIS QUÍMICO ELEMENTAL DE SEDIMENTO ACTIVO FINO EN LAS MUESTRAS REFERENCIADAS EN CALLE Y SALINAS, 1986.

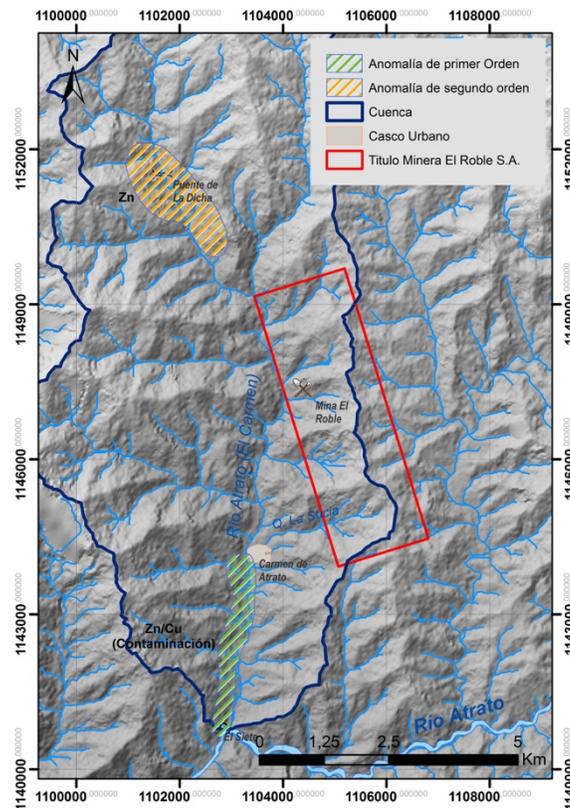
“Los valores anómalos de Cu y Zn en el río Atrato cerca de Carmen de Atrato representan la contaminación causada por los escombros de la planta de concentración de la mina El Roble.” Álvarez et al., 1987.

FIGURA 10. UBICACIÓN DE ANOMALÍAS IDENTIFICADAS EN EL TRABAJO DE CALLE Y SALINAS, 1986.

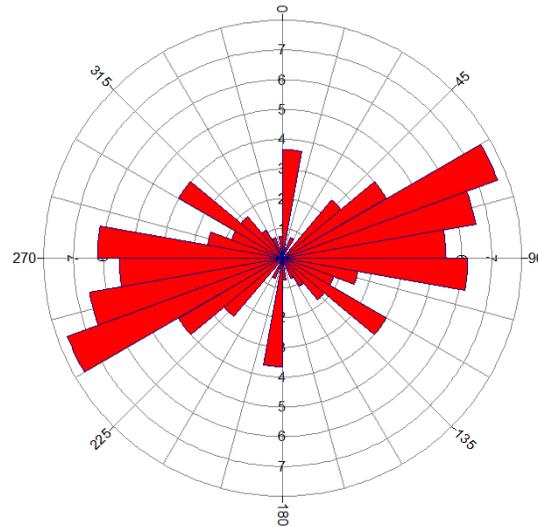
conjugado N50°W a N60°W. También se observa un sistema de fracturas cortas en dirección aproximada E-W. Es claro el predominio de la deformación transversal típica de la cizalla en la zona de estudio. La observación regional llevaría a plantear un esfuerzo principal mayor cercano a Este-Oeste.

FIGURA 15. DIAGRAMA DE FRECUENCIA DE DIRECCIONES DE LINEAMIENTOS A PARTIR DEL ANÁLISIS DEL MODELO DE ELEVACIÓN DIGITAL PARA LA CUENCA ALTA DEL RÍO ATRATO. NÓTESE EL PATRÓN COINCIDENTE DE FRACTURAS EN DIRECCIÓN NE-SW, CON MAYOR FRECUENCIA EN N60°E, CON UN SISTEMA CONJUGADO N60°W. ELABORACIÓN PROPIA

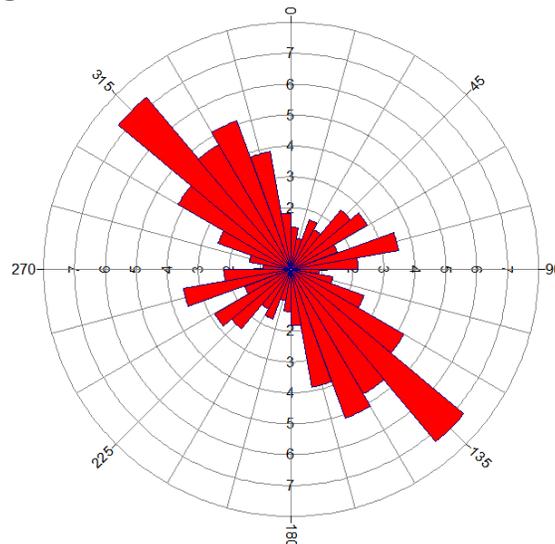
FIGURA 16. DIAGRAMA DE FRECUENCIA DE DIRECCIONES DE LINEAMIENTOS Y DE FALLAS INFERIDAS DE LA FOTOINTERPRETACIÓN PARA LA ZONA DE CARMEN DEL ATRATO. NÓTESE EL PATRÓN MUY PREDOMINANTE DE RASGOS EN DIRECCIÓN NW-SE, CON MAYOR FRECUENCIA EN N45W, CON UN SISTEMA CONJUGADO N70E. NÓTESE QUE A ESTA ESCALA, APARECEN RASGOS CERCANOS A LA N-S QUE DE ACUERDO CON LOS ESTUDIOS DE ATICO MINING (2013) CORRESPONDERÍAN A FALLAS INVERSAS. ELABORACIÓN PROPIA

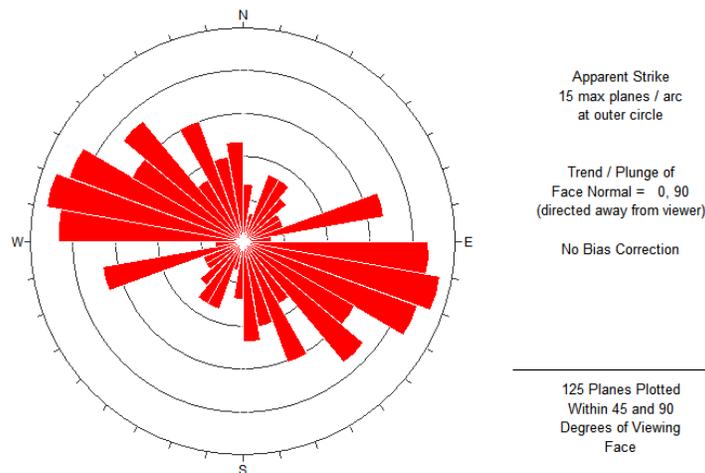
De acuerdo con las observaciones de disposición estructural de la estratificación en conjunto con las fracturas medidas existentes, así como de la medición directa de diaclasas y de fallas geológicas métricas y centimétricas (fallas mesoscópicas), se obtuvieron diagramas de frecuencias (Figura 17), así como soluciones teóricas de paleoesfuerzos (Figura 18), los cuales permiten calibrar la interpretación de imágenes y proponer de manera más robusta la existencia de fallas geológicas, así como el campo de esfuerzos y su consiguiente modo típico de deformación.

FIGURA 17. DIAGRAMA DE FRECUENCIA DE DIRECCIONES DE PLANOS DE FRACTURA MEDIDOS EN LA ZONA DE LA MINA EL ROBLE. EXISTE UNA MARCADA SIMILITUD CON LA INTERPRETACIÓN DE MODELO DIGITAL DE ELEVACIÓN. ELABORACIÓN PROPIA

Se observó bastante coherencia entre las fallas inferidas del DEM y los datos de medición de fracturas y fallas mesoscópicas con brújula, el cual permite generar una propuesta preliminar de esquema de esfuerzos tectónicos para la zona.

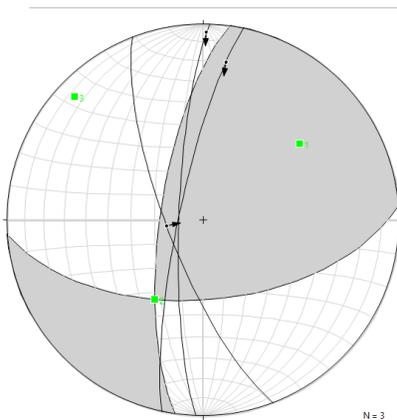
FIGURA 18. GRÁFICA DEL TOTAL DE FALLAS MEDIDAS (3) EN LA ZONA DE EL ROBLE Y EL ESQUEMA DE ESFUERZOS OBTENIDOS. ELABORACIÓN PROPIA

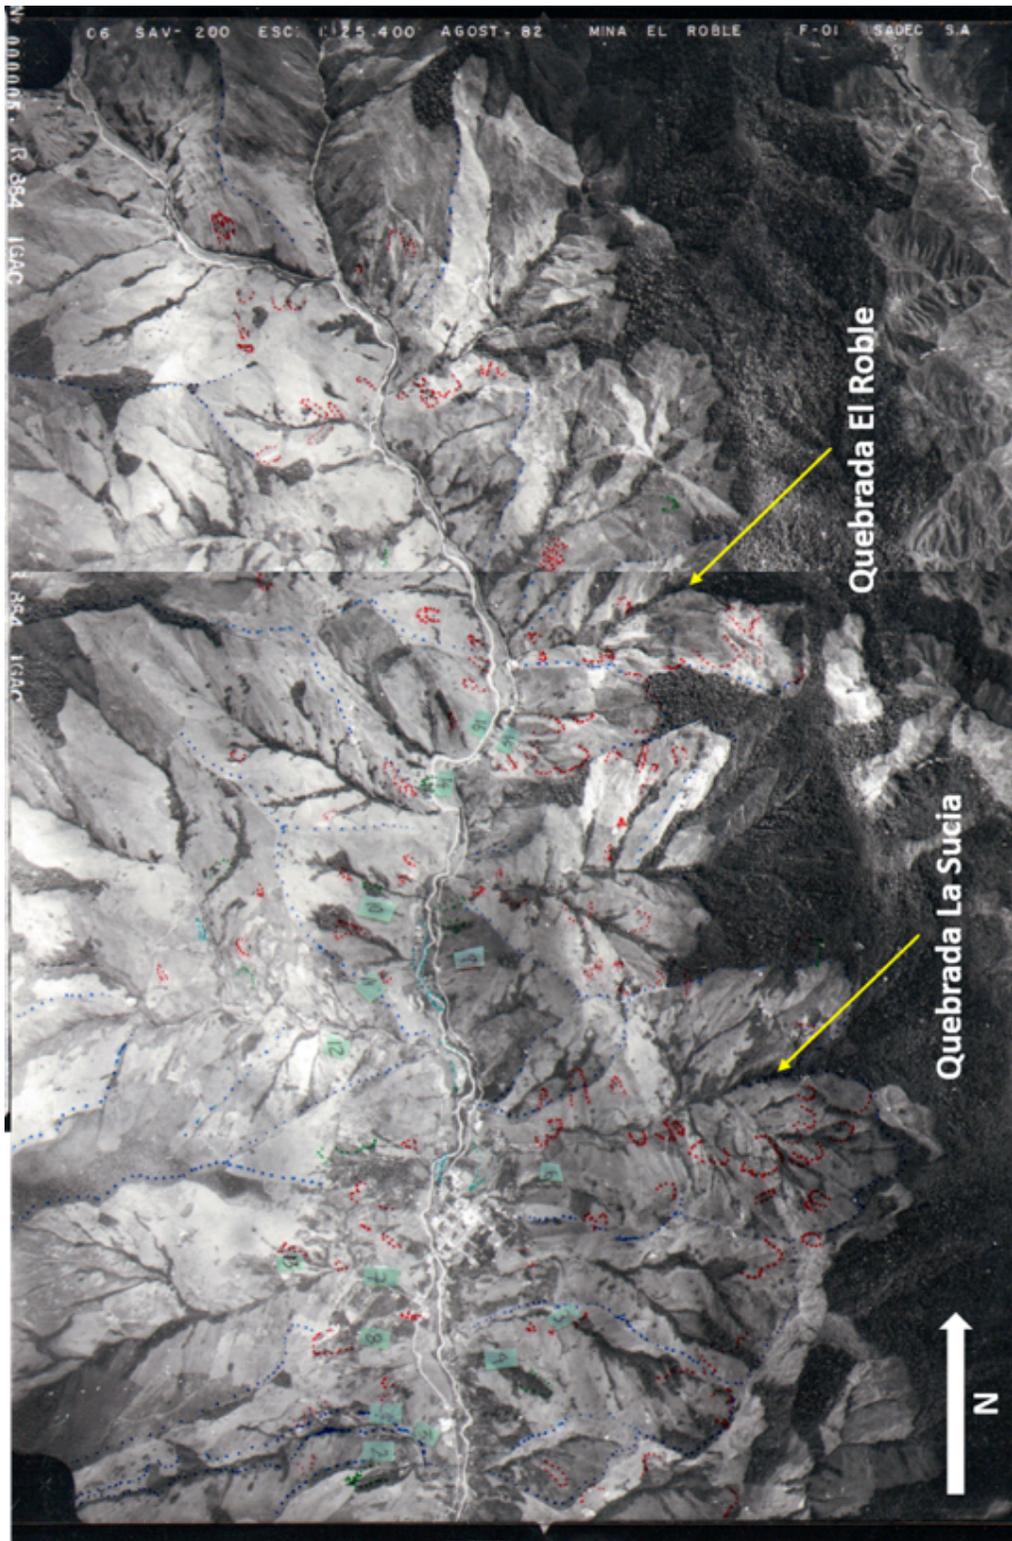
En esta imagen no se detecta intervención debido a la actividad minera. La cobertura de las fotos permite hacer un análisis hasta el punto conocido como Puente de La Dicha. Se identifican movimientos en masa recientes principalmente en la margen izquierda del río Atrato, sobre todo en las microcuencas de las quebradas El Roble y La Sucia. En algunos sectores, el río Atrato presenta llanuras de inundación amplias, pero en su mayoría está constreñido por la presencia de terrazas aluviales de origen torrencial. Se identifican dos niveles de terrazas.

FIGURA 19. FOTOGRAFÍAS AÉREAS 04 Y 05 DEL VUELO R884 DE 1982.

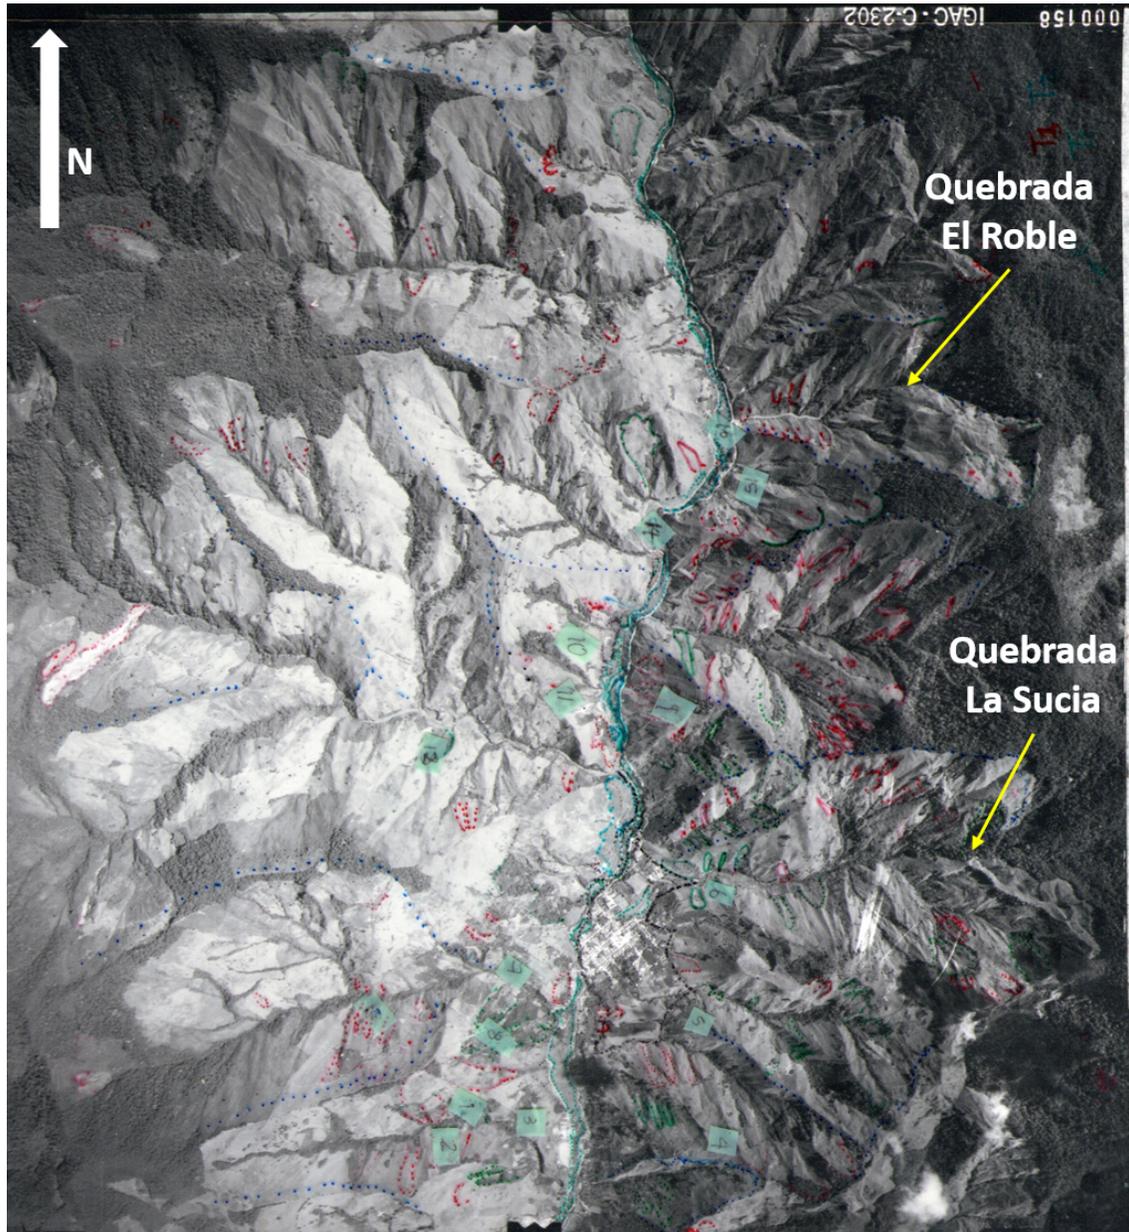
Para este año aún no se observa intervención de la actividad minera en el río ni en la quebrada El Roble representada por la construcción de las presas de relaves. Al igual que para 1982, la única infraestructura minera observada son unas oficinas construidas en la margen izquierda de la quebrada el Roble, justo donde esta desemboca en el Río Atrato.

FIGURA 20. FOTOGRAFÍA AÉREA 158 DEL VUELO C-2302 DE 1987.

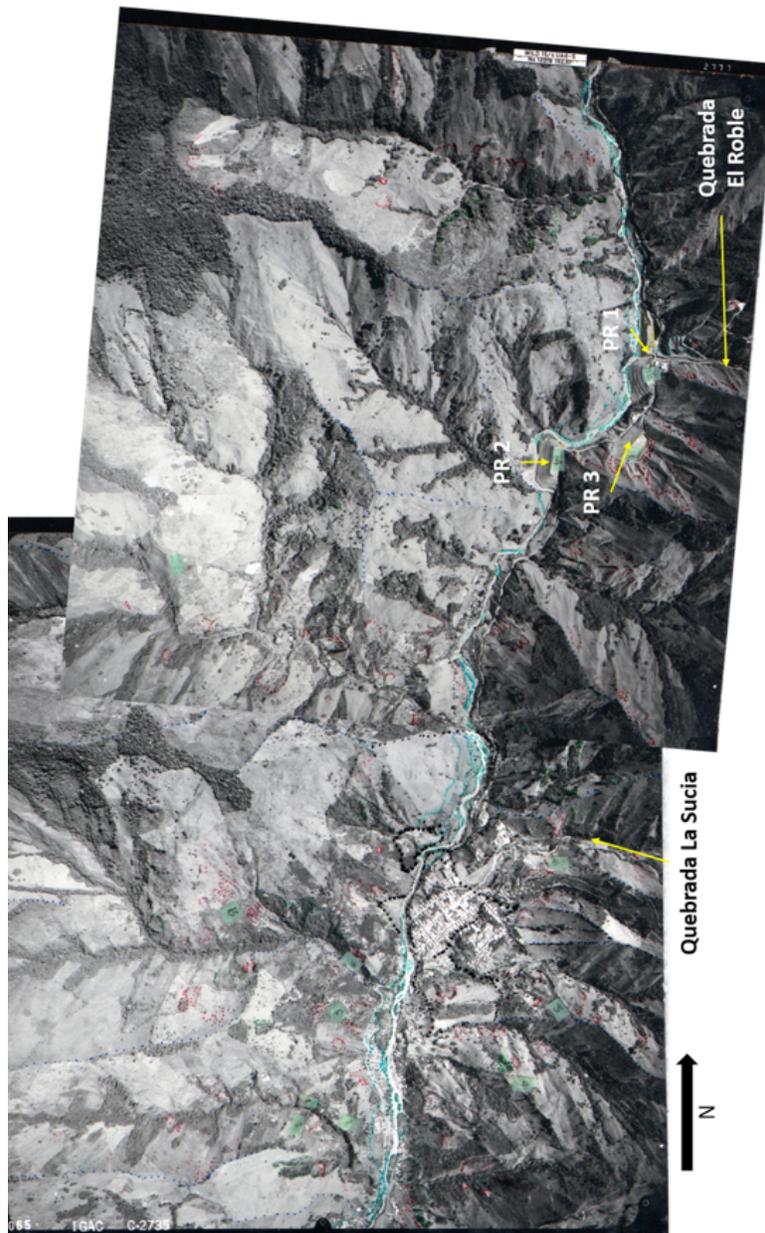
La presa de relaves No.3, se ubica en una zona que para el año 1982 presentaba deslizamientos activos, para el año 1987 estaban inactivos y para el año 2004 se volvieron a activar.

FIGURA 21. FOTOGRAFÍAS AÉREAS 63 Y 65 DEL VUELO C-2735 DE 2004

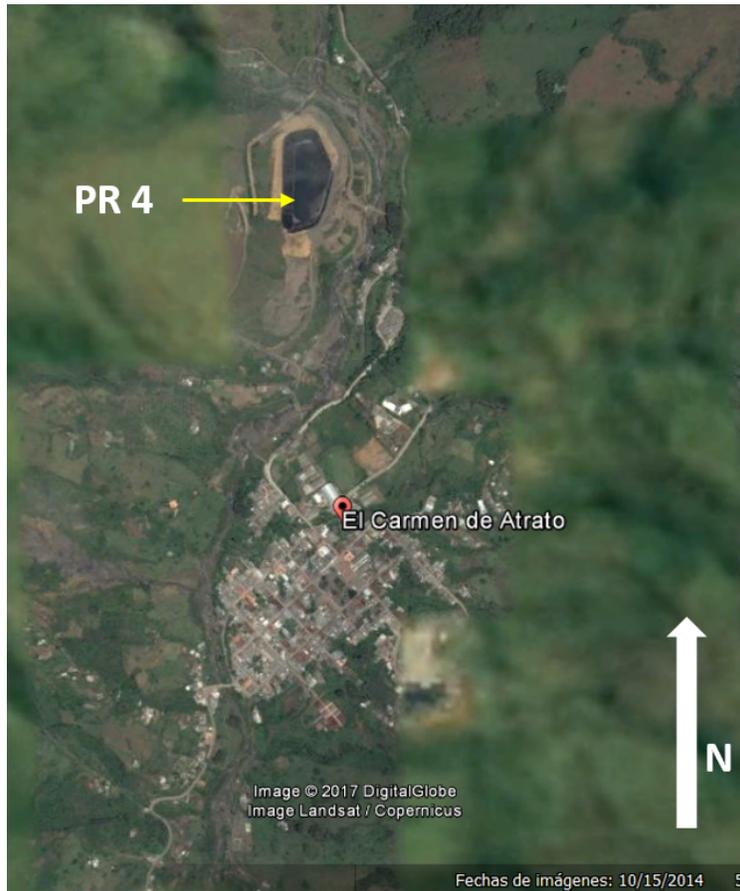
FIGURA 22. IMAGEN SATELITAL DE GOOGLE EARTH DEL 2014

Para este año no se contó con fotografías aéreas, sin embargo, por medio de Google Earth fue posible tener buena resolución de imágenes satelitales en la zona del casco urbano de Carmen de Atrato y de la presa de relaves No.4 – PR 4, la cual fue construida sobre un depósito coluvial que está cubierto a su base por una antigua terraza aluvial de origen torrencial.

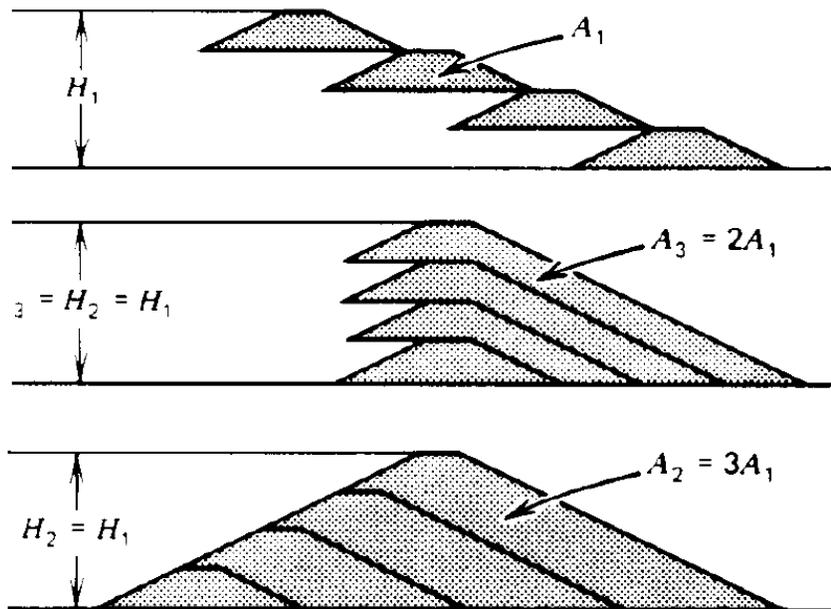
Ahora bien, hay dos tipos básicos de estructuras usadas para la retención de relaves en presas, el primero es el relacionado con presas de altura final o presas de retención, el segundo tipo corresponde a las presas por etapas. Las presas de altura final se construyen con su altura máxima desde antes de la disposición de los relaves; debido a esto, su comportamiento es muy similar a las presas construidas para la retención de agua y por tal motivo, las consideraciones relacionadas con el manejo de agua subsuperficial y controles de estabilidad también son similares. Las presas por etapas son construidas a medida que se generan y disponen los materiales de relave; debido a que éstas son las más comunes, sus características serán mencionadas a continuación.

FIGURA 23: TIPOS DE PRESA DE RELAVE. A: SISTEMA DE CONSTRUCCIÓN AGUAS ARRIBA (AAR). B: SISTEMA DE CONSTRUCCIÓN CON LÍNEA CENTRAL (LC). C: SISTEMA DE CONSTRUCCIÓN AGUAS ABAJO (AAB)

Respecto a las fallas, el método que reporta mayor cantidad de incidentes de corresponde al método Aguas Arriba, representando el 76% de los casos en el mundo y el 47% de las fallas registradas en Europa. El método Aguas abajo (downstream) y el de Línea central representan el 15% y el 5% de los casos totales, respectivamente. Estas estadísticas dejan ver que en términos de susceptibilidad, las presas con sistemas constructivos de Aguas Arriba tienen una susceptibilidad mayor a presentar problemas de estabilidad frente a los otros métodos mencionados.

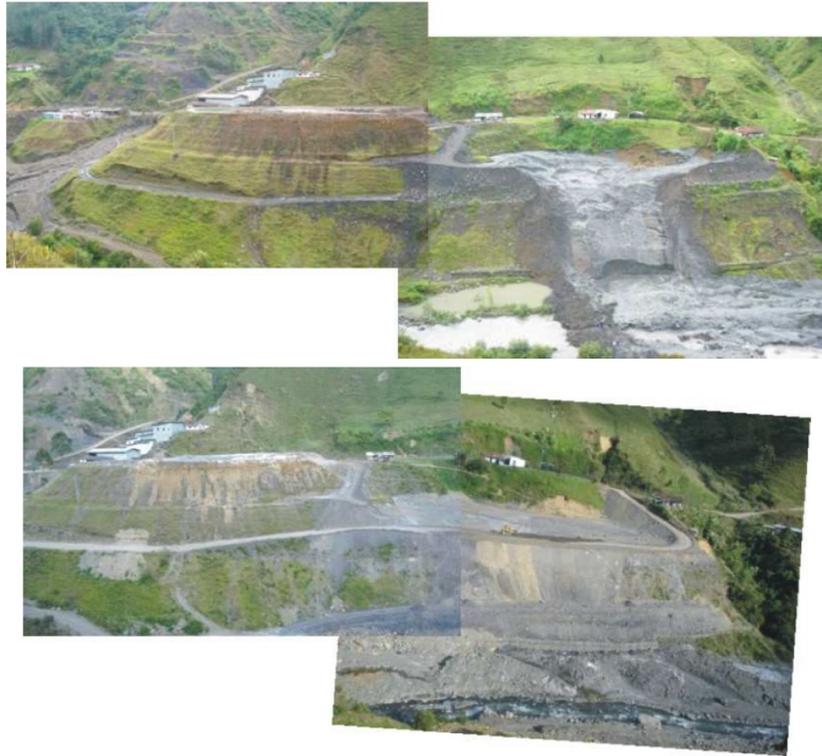
En el 2009 se presentó un evento en la presa de relave No. 1. El cuerpo Sur falló ocasionando que parte de los taludes que la formaban cedieran y el material se depositara sobre el río Atrato.

FIGURA 26: FOTOGRAFÍAS ASOCIADAS A LOS PROCESOS DE INESTABILIDAD QUE AFECTARON LA PRESA DE RELAVE EN EL AÑO 2009 Y CONSECUENTE REPARACIÓN (FOTOGRAFÍAS DEL 2009 Y 2010 RESPECTIVAMENTE)²⁴

El represamiento del río ocasionó la formación de pequeñas lagunas aguas arriba de la zona de falla. Los valles estrechos y laderas muy empinadas, hacen que la formación de éste tipo de presas producto de deslizamientos se formen. En la anterior figura se puede observar los taludes fallados y las reparaciones posteriores.

Teniendo en cuenta la reconfiguración de los taludes, las mismas fotografías dejan ver rasgos de procesos superficiales sobre los taludes de la presa: procesos erosivos sobre los taludes, pequeñas fallas locales y pérdida de vegetación son una clara evidencia de problemas en el control y manejo del agua de escorrentía; adicionalmente, no se observan las obras de protección necesarias en la pata de los taludes.

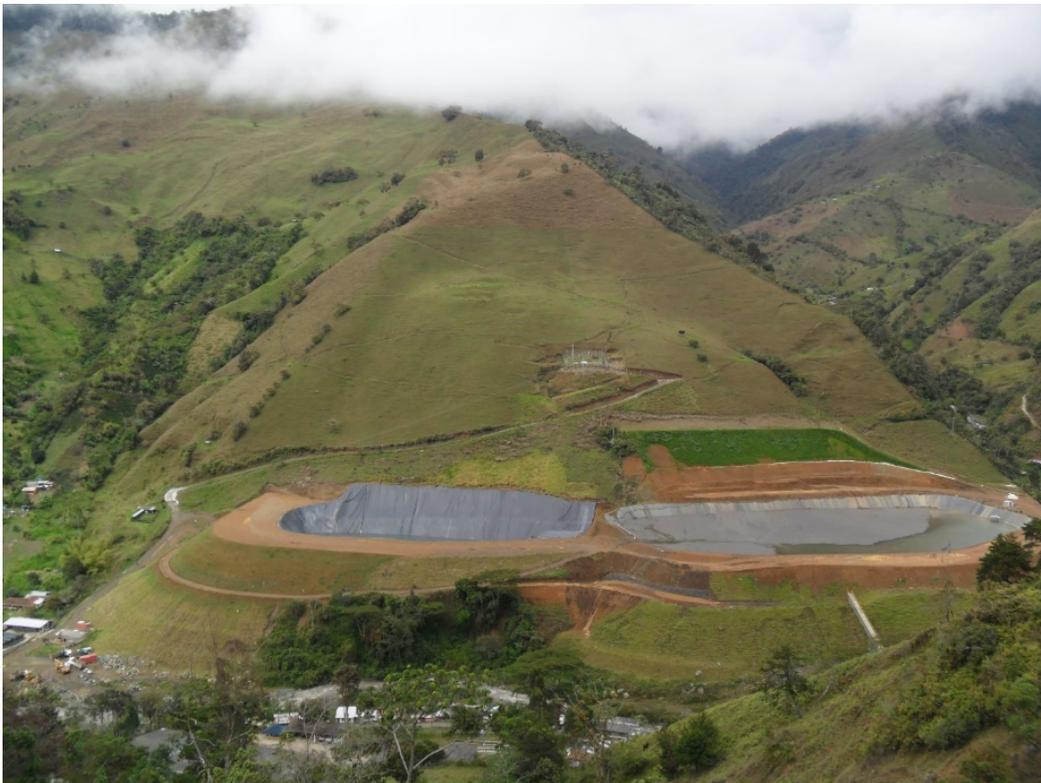
En las márgenes, parte alta de las presas, se observa un aumento de vegetación. Principalmente en la zona norte se genera una depresión donde acumula el agua. El agua superficial que se genera es captada por unas cunetas de coronación descritas en el capítulo de hidráulica. Sin embargo, no hay presencia de drenes horizontales para la captación y control del agua subsuperficial, aunque el flujo de agua bajo el depósito coluvial podría generar problemas graves de estabilidad en la parte alta de la ladera y sobre todo cuando se han generado cortes sobre los depósitos coluviales. Ver la siguiente figura.

FIGURA 29. VISTA GENERAL DE LA PRESA NO. 4

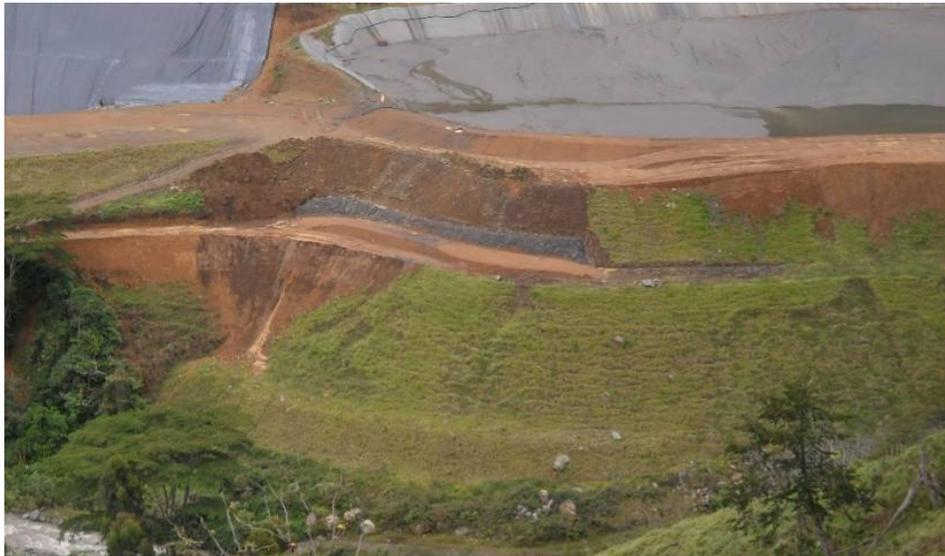
Actualmente se han observado tres procesos predominantes que pueden llevar a ser los detonantes de procesos masivos que comprometan la estabilidad de los taludes de la presa de relave. El primero de ellos, y el más crítico, es el relacionado con el flujo que se encuentra sobre el segundo nivel de terrazas en la zona intermedia entre el cuerpo Norte y el Sur. Hay una zona de aproximadamente 50 metros donde la capa vegetal del talud de arranque se perdió por completo. La siguiente figura muestra la zona media del cuerpo de presa Norte y Sur y como un flujo aflora a media ladera, que se distingue por ser de un color mucho más claro que los materiales que conforman en resto de taludes.

FIGURA 30 PRESA No.4- MOVIMIENTOS EN MASA SUPERFICIALES (REPTACIÓN Y DESLIZAMIENTOS SOMEROS) Y EROSIVOS SOBRE LA CARA DE LOS TALUDES Y FLUJO INTERNO QUE SE DEPOSITA EN LA PARTE BAJA.

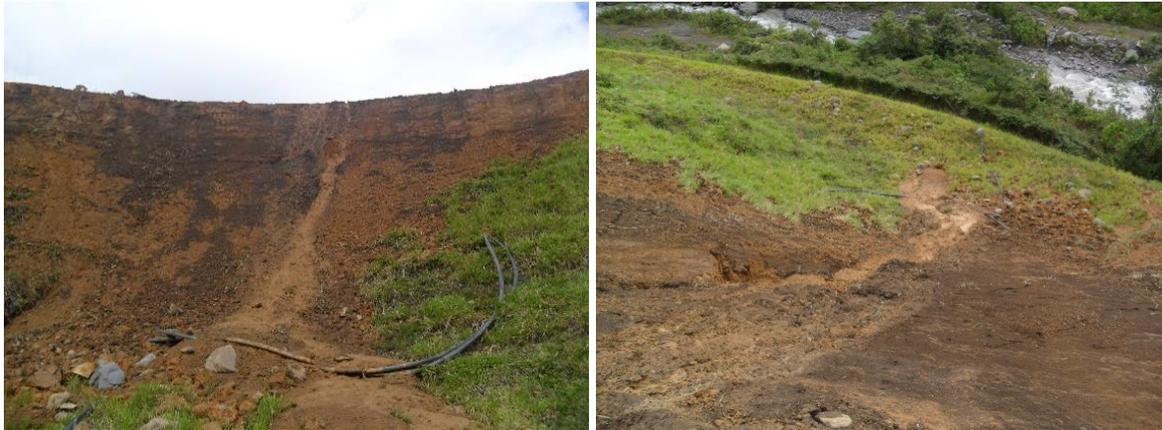
El flujo que aflora en la sección media de los taludes es una clara evidencia de flujo interno. El haber desplazado material interno de la presa muestra un claro proceso de erosión interna que debería ser evaluado y controlado. Al consultar a los funcionarios de MINER en la visita de campo, dijeron que estaba trabajando para el control de éstos flujos internos, no obstante no se observan obras estructurales que permitan inferir que están realizado procesos de identificación del flujo, cuál es su origen y si este es producto de infiltraciones del cuerpo de la presa o debido a escorrentía que se infiltra. Ver las siguientes fotografías.

FIGURA 31 PRESA NO. 4- DETALLES DEL FLUJO INTERNO QUE AFLORA SOBRE LOS TALUDES. VISTA DESDE LA PARTE BAJA Y DESDE LA PARTE ALTA RESPECTIVAMENTE

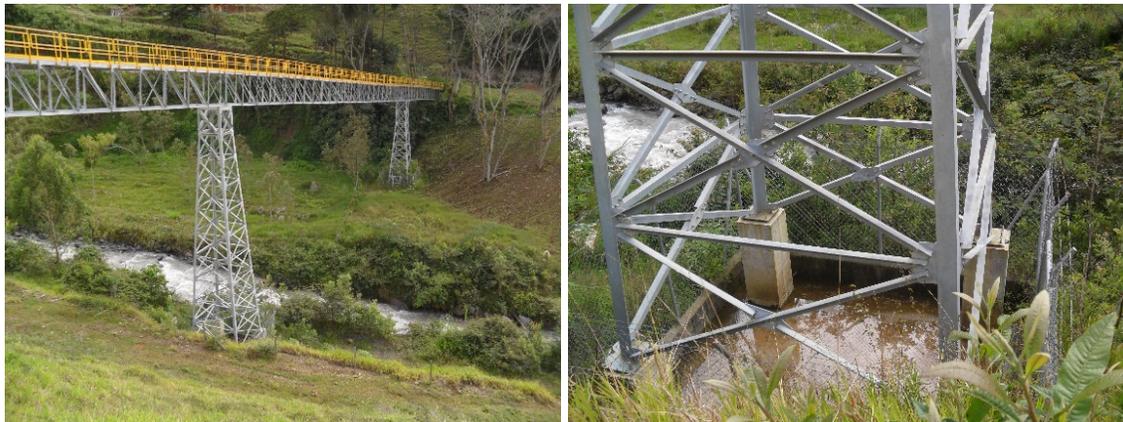
Los relaves generados como subproducto de la producción minera se conducen hacia las presas de relave como una solución acuosa. La Presa de relave No.4, al encontrarse en la margen derecha del Atrato, en el costado opuesto a la mina, requiere de una estructura que permita el paso de los relaves sobre el río. En la actualidad se encuentra una estructura que cumple dicha función. Frente de la presa No. 4 se encuentra una estructura metálica que hace las veces de puente y soporte para la tubería de transporte. La cimentación de ésta está localizado en zonas de inundables y de posible afectación directa del río Atrato. Esta zona tiene una amenaza alta frente a avalanchas de lodos y de detritos y la estructura, no solo se encuentra en esta zona, sino que no cuenta con estructura alguna de protección frente a éstas. La anterior fotografía muestra la estructura para el paso de la margen izquierda a la derecha del río Atrato.

FIGURA 32. ZONA DE CRUCE DE LA TUBERÍA QUE LLEVA EL MATERIAL A LA PRESA DE RELAVE NO. 4

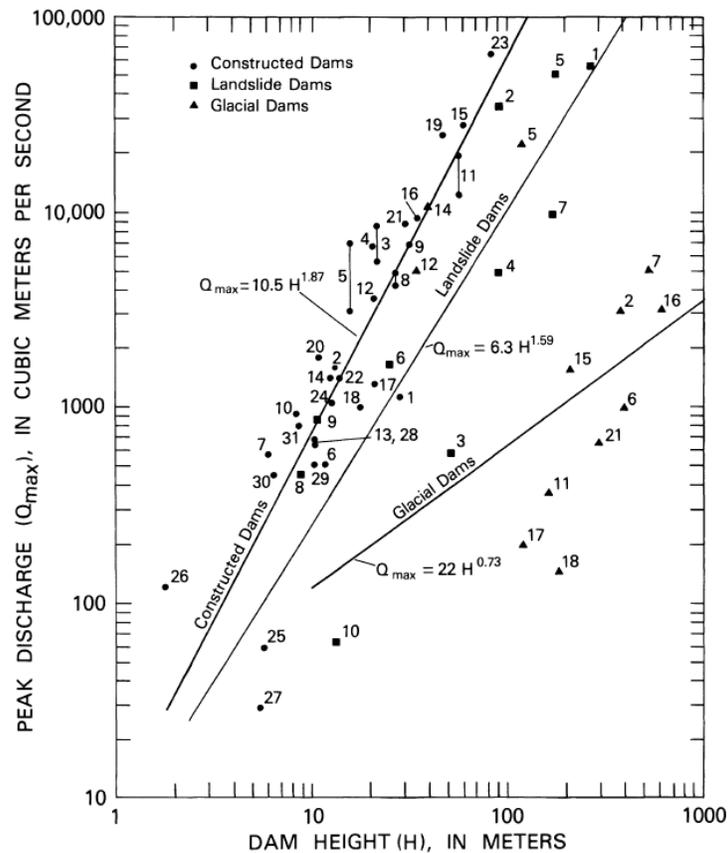
Al fallar las presas de relave y represar el cauce, el material deslizado se comportaría como una represa natural (landslide dam). Los estudios realizados sobre estas presas han sido amplios, pero debido a su complejidad, la evaluación de los rompimientos de estas presas naturales se centra en la determinación de ecuaciones empíricas para la cuantificación del caudal pico asociado. John E. Costa ha sido un referente en el análisis del comportamiento de presas naturales y construidas por humanos. La siguiente figura, tomada de Costa²⁸, presenta la relación de la altura de la presa que falló y el caudal pico relacionado, la figura agrupa 31 casos en donde se pudo medir con certeza dicha relación. En particular, para el caso de presas asociadas a deslizamientos (landslide dams), la relación corresponde a $Q_{max} = 6,3 * H^{1,59}$.

FIGURA 36. CAUDAL PICO EN FUNCIÓN DE LA ALTURA DE LA PRESA (COSTA, 1985)

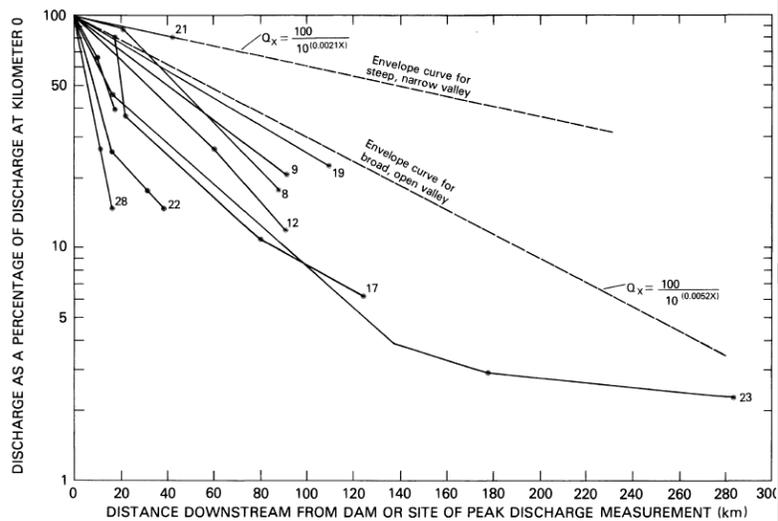
Ahora bien, el caudal pico estimado tras la falla de una presa de tierra que obstruye el cauce del río disminuye a medida que éste avanza aguas abajo de la cuenca. Durante las últimas décadas se han estudiado las curvas de atenuación del caudal y de la influencia de éste en las zonas inundadas aguas abajo de la zona de falla (todo con el objetivo de minimiza la pérdida de vidas y la afectación u otras posibles estructuras). Los estudios han arrojado que las posibles zonas afectadas se relacionan directamente con el caudal pico liberado y con la distancia a la zona de falla. Las tasas de atenuación como un porcentaje del caudal pico y de la distancia aguas abajo se presentan en la siguiente figura.

FIGURA 37: RELACIÓN ENTRE LA DISTANCIA AGUAS ABAJO DE LA PRESA Y EL PORCENTAJE DEL CAUDAL PICO ATENUADO (COSTA, 1985)

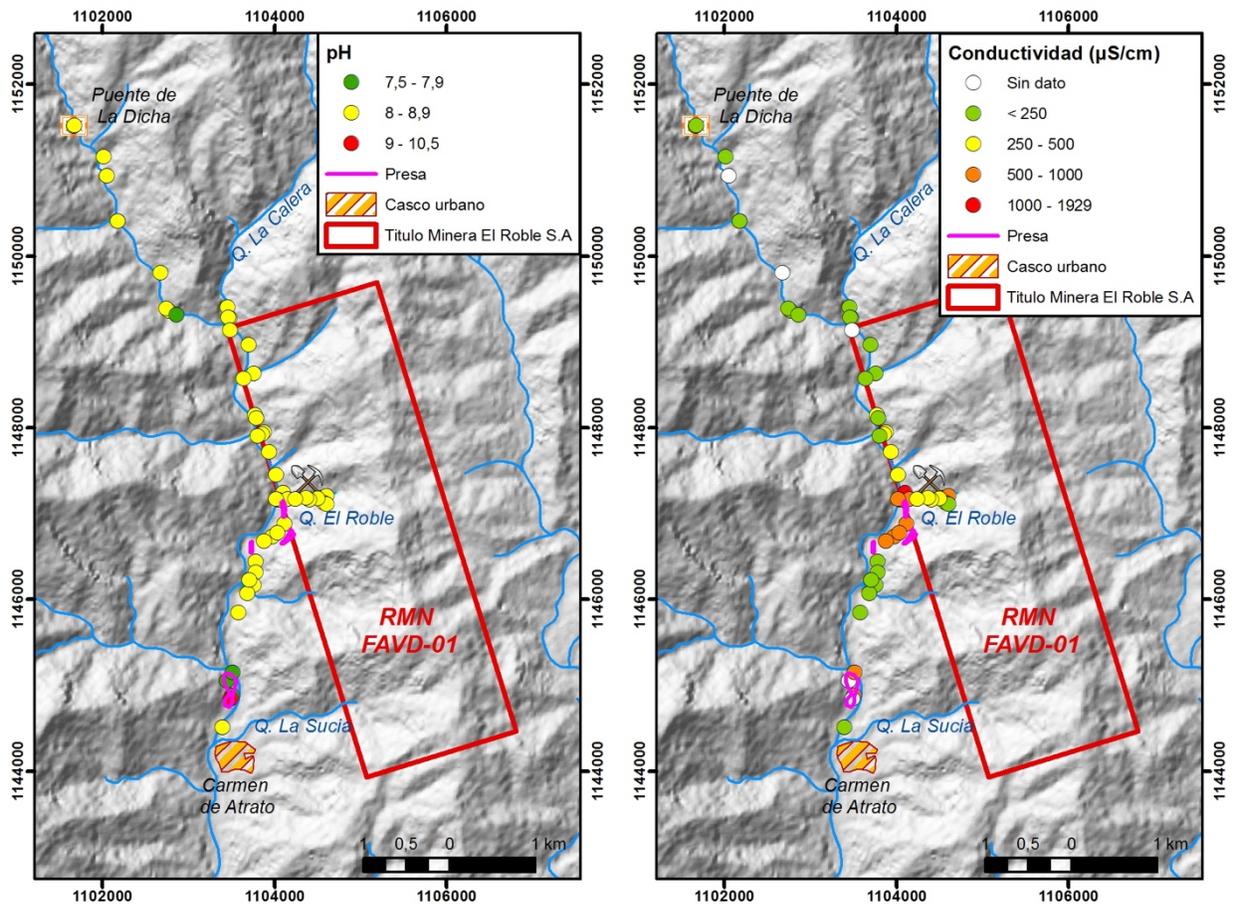
FIGURA 47. VALORES DE PH (DERECHA) Y CONDUCTIVIDAD ELÉCTRICA (IZQUIERDA) MEDIDOS *IN SITU* EN AGUA SUPERFICIAL. ELABORACIÓN PROPIA

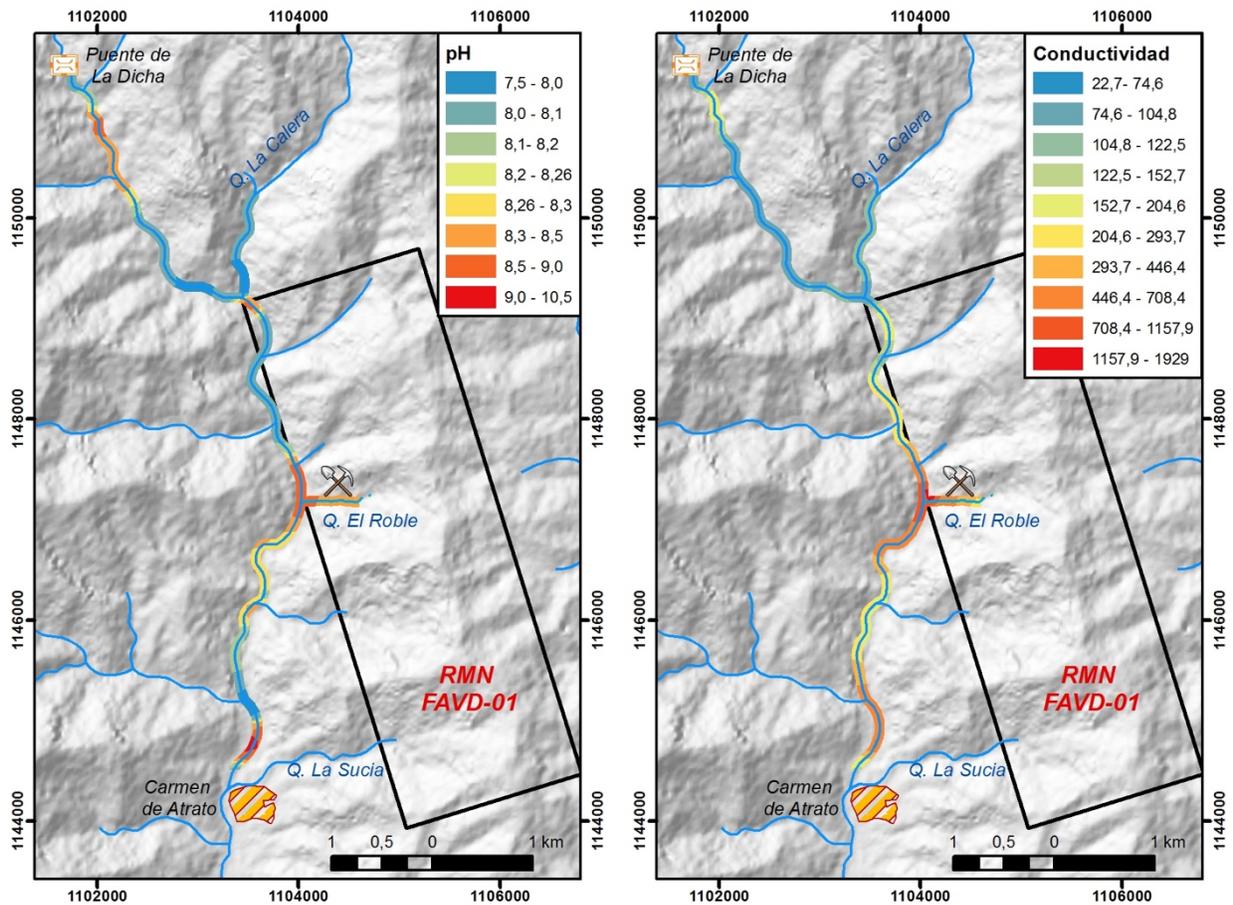
FIGURA 48. INTERPOLACIÓN DE DATOS DE pH (DERECHA) Y CONDUCTIVIDAD ELÉCTRICA (IZQUIERDA) CON EL MÉTODO IDW. ELABORACIÓN PROPIA

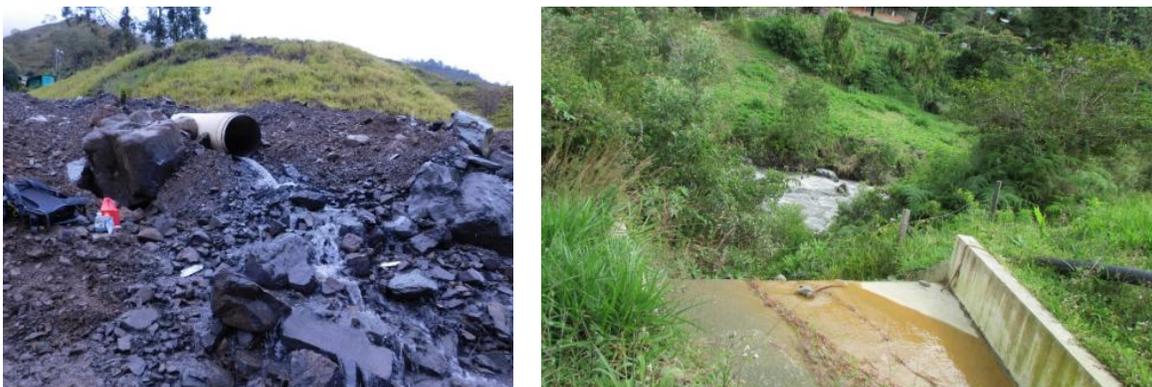
FIGURA 50. ESTACIÓN EC26 (DERECHA) Y AL23 (IZQUIERDO) DONDE SE IDENTIFICARON VERTIMIENTOS

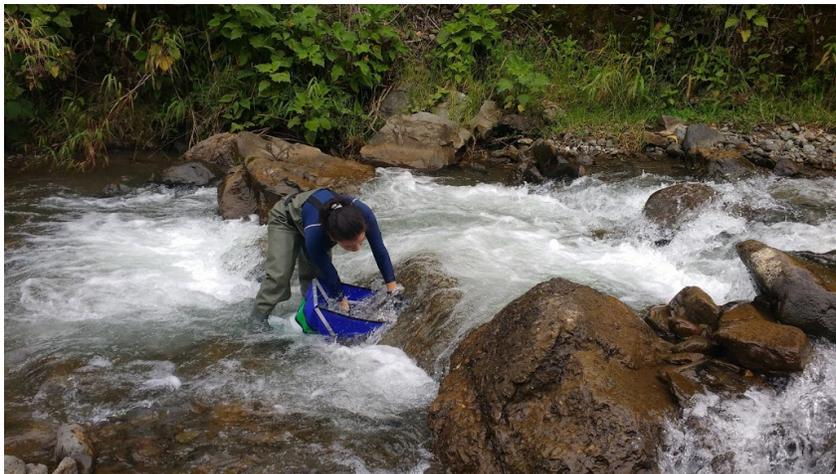
FIGURA 52. COLECTA DE MUESTRAS CON RED SURBER EN RÁPIDOS

El muestreo se ejecutó conforme a lo planeado. Las muestras colectadas fueron preservadas en alcohol al 96%, refrigeradas y transportadas cuidando la cadena de frío, para su posterior análisis en laboratorio.
