## **CPS No. 1020 DE 2016**

**APOYO AL DEPARTAMENTO ADMINISTRATIVO DE PLANEACIÓN PARA EL FORTALECIMIENTO DE LOS PROCESOS DE PLANIFICACIÓN TERRITORIAL EN LA ZONA DE INFLUENCIA DEL EMBALSE DEL QUIMBO**

### **Cumplimiento de la obligación contractual 5**

### ***Recopilación y verificación de estudios sobre sismicidad natural e inducida y su efecto sobre el área de influencia del proyecto El Quimbo***

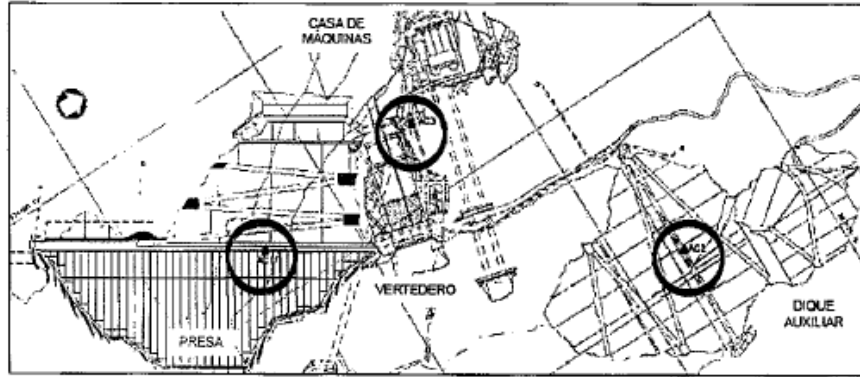
Figura 1. Esquema de ubicación de los tres acelerógrafos del PHEQ.

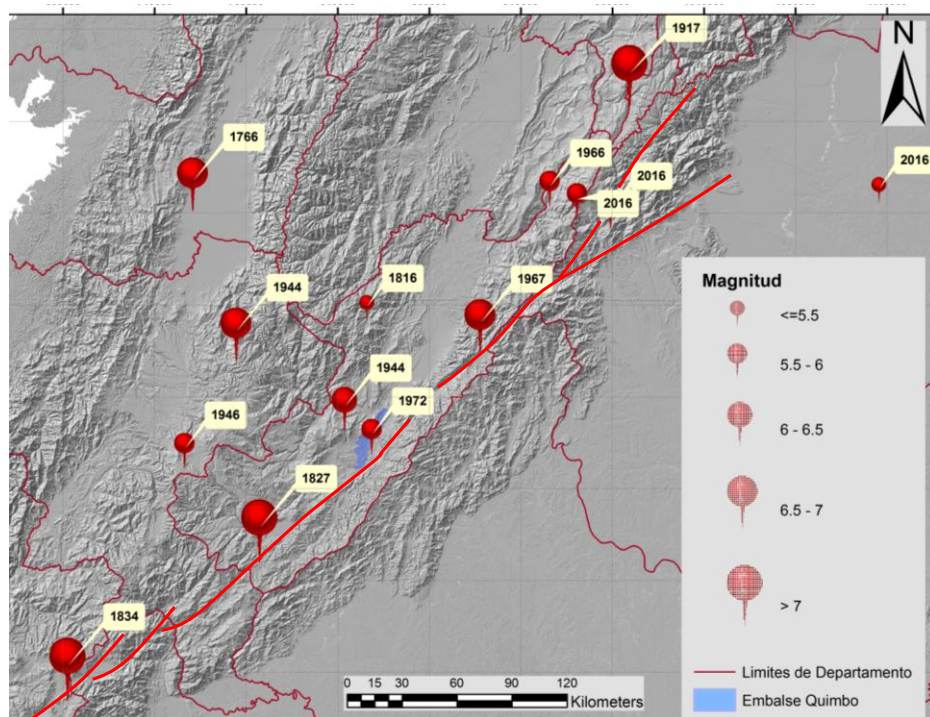
La sismicidad histórica muestra grandes sismos asociados a este sistema de fallas e incluso los sismos ocurridos muy recientemente, el 31 de octubre de 2016 pueden estar asociados a la parte más norte del Sistema de Fallas de Algeciras.

**FIGURA 11.** FALLA DE ALCERAS Y RELACIÓN CON SISMICIDAD HISTÓRICA Y RECIENTE. NÓTENSE LAS DISTANCIAS DE LOS EPICENTROS DE SISMOS COMO EL DE 1944 Y 1972, LOS CUALES NO HAN SIDO REPORTADOS EN LOS ESTUDIOS DE EMGESA – INGEC. POR OTRA PARTE, LA DISTANCIA EPICENTRAL DE UN SISMO TAN FUERTE COMO EL DE 1827 ES PREOCUPANTE. FUENTE: VELANDIA ET AL., 2001 Y ESTE TRABAJO.

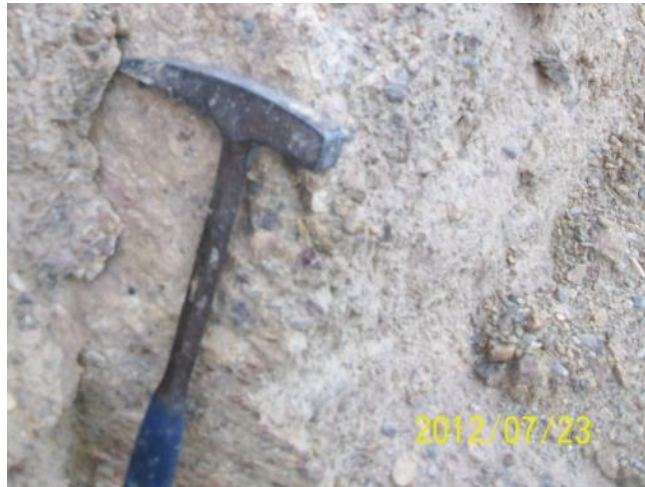
Durante una visita de campo a los procesos de inestabilidad en el dique auxiliar y la casa de máquinas, realizada como asesor de la Contraloría General de la República, el geólogo Julio Fierro Morales, uno de los profesionales que suscribe el presente informe, tomó datos de 7 fallas en afloramiento (mesoscópicas), una de las cuales facilitó el proceso de remoción en masa que afectó la excavación de la casa de máquinas en 2012 y que tenía más de 20m<sup>2</sup> de cara expuesta. Las fallas con plano estriado fueron analizadas en el presente estudio para obtener una solución teórica de esfuerzos tectónicos del área de la presa.

**FIGURA 14.** PLANO DE FALLA MESOSCÓPICA DE CARÁCTER SINISTRAL SOBRE CONGLOMERADOS DE LA FM. GUALANDAY. LAS ESTRÍAS DE FALLA SE OBSERVAN EN EL PLANO DONDE DESCANSA EL MARTILLO.

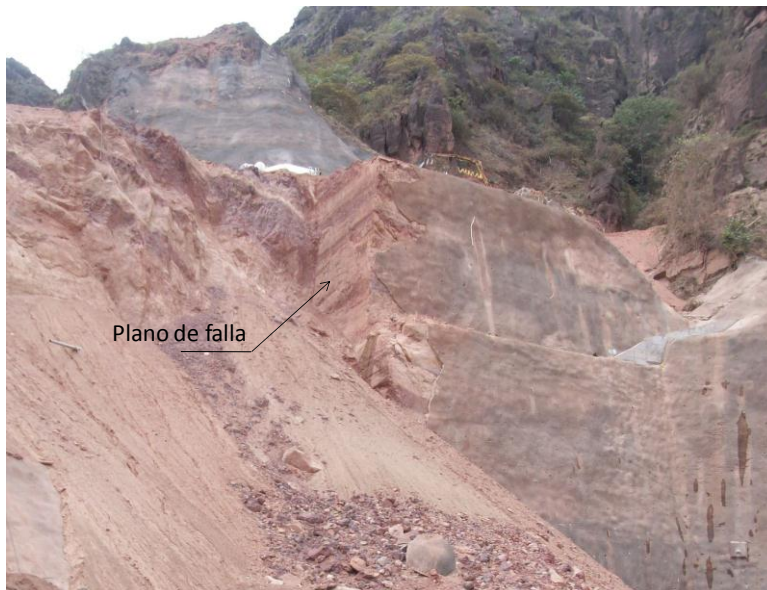
**FIGURA 15.** PLANO DE FALLA MESOSCÓPICA DE CARÁCTER DEXTRAL

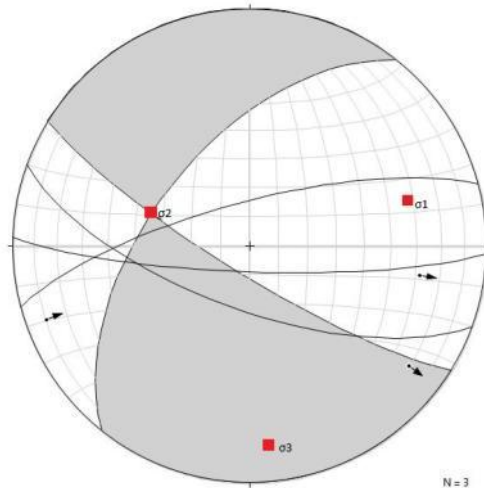
**FIGURA 16.** SOLUCIÓN TEÓRICA DE ESFUERZOS PARA LA ZONA DE PRESA DE EL QUIMBO CON BASE EN MEDICIÓN DE FALLAS MESOSCÓPICAS CON RASGOS CINEMÁTICOS. NÓTESE LA DEFORMACIÓN POR CIZALLA EVIDENTE, LO CUAL CONTRADICE LOS POSTULADOS DE EMGESA PARA LAS FALLAS EN LA ZONA DE ESTUDIO.

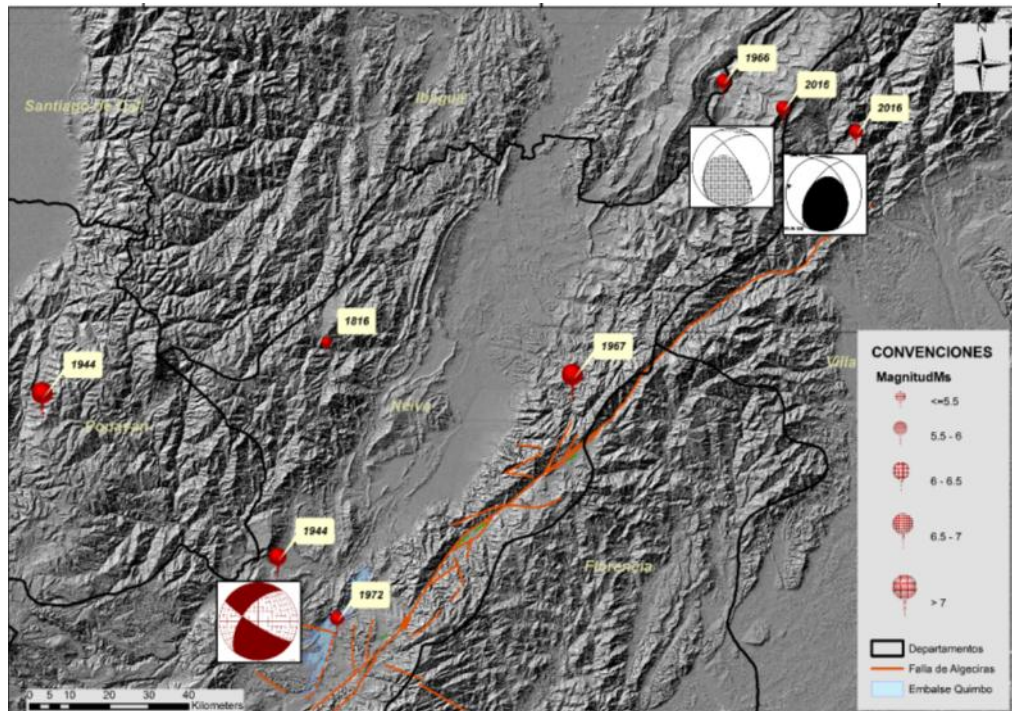
**FIGURA 28.** SOLUCIONES TEÓRICAS DE ESFUERZOS TECTÓNICOS. LOS DOS DIAGRAMAS AL NORESTE, CON BASE EN LOS DATOS SISMOLÓGICOS DE LOS SISMOS DEL 31 DE OCTUBRE DE 2016 (RSNC). EL DIAGRAMA AL SUR, CON BASE EN EL ANÁLISIS DE LOS DATOS DE MEDICIÓN DE FALLAS MESOSCÓPICAS TOMADOS POR EL GEOL. JULIO FIERRO MORALES EN LA ZONA DE PRESA DE EL QUIMBO. LOS DATOS PRELIMINARES INDICAN QUE EXISTE TRANSPRESIÓN HACIA EL NORTE DE LA FALLA Y TRANSCURRENCIA HACIA EL SECTOR DEL QUIMBO, NO UN SISTEMA DE COMPRESIÓN, COMO POSTULAN EMGESA-INGETEC (2008) SIN NINGÚN SOPORTE TÉCNICO. ELABORACIÓN PROPIA.
