ANÁLISIS DE AMENAZAS Y RIESGOS DEL PROYECTO EL QUIMBO EN RELACIÓN CON LA PLANIFICACIÓN TERRITORIAL DE SUS ÁREAS DE INFLUENCIA

Bogotá D.C, noviembre de 2016

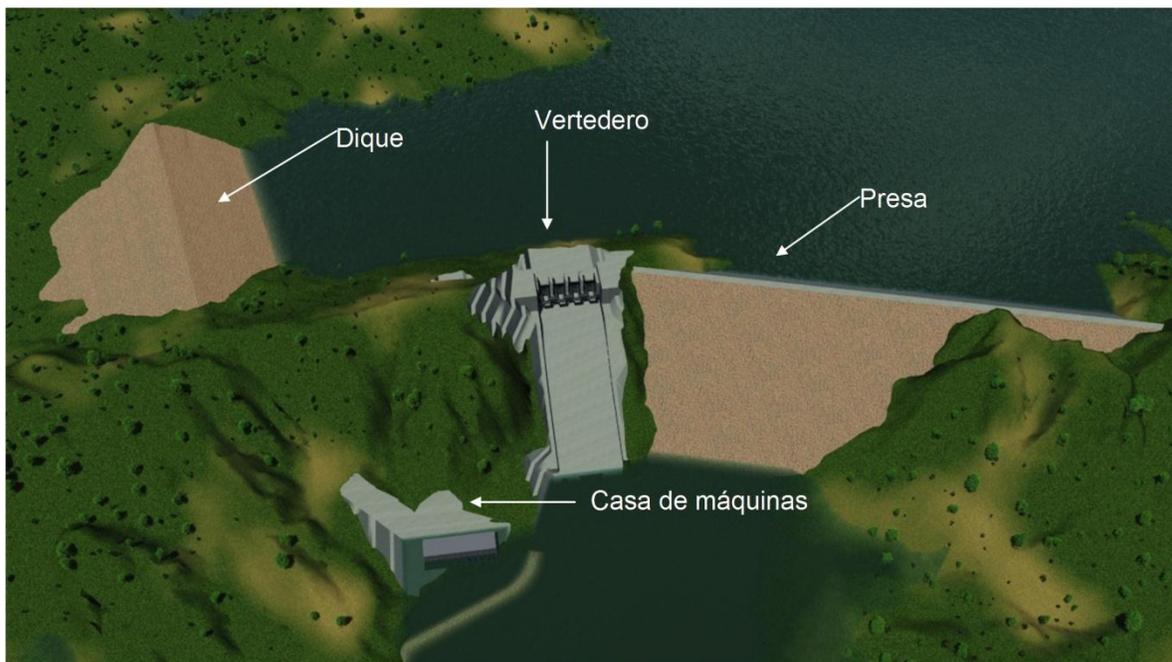
FIGURA 1. ESQUEMA DE LA REPRESA DE EL QUIMBO

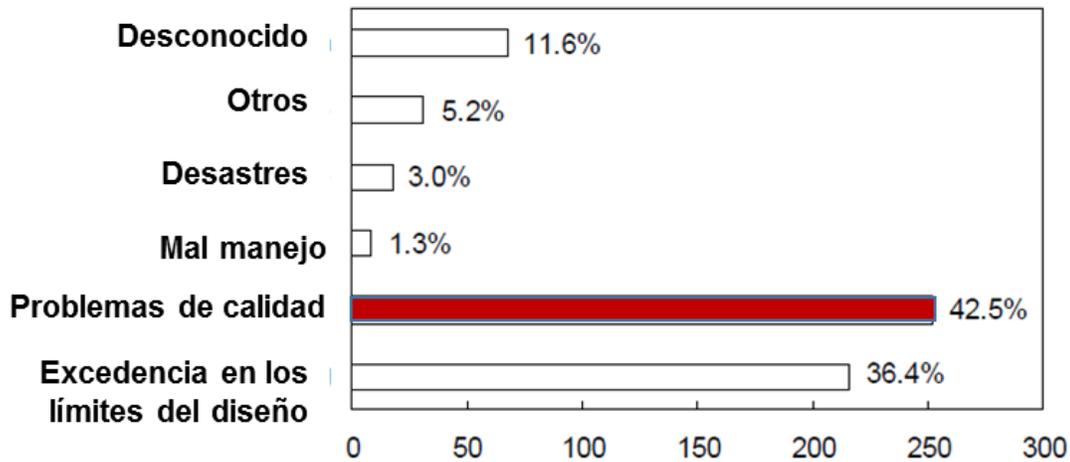
FIGURA 2. PORCENTAJE DE CAUSAS DE FALLAS EN PRESAS EN TIERRA

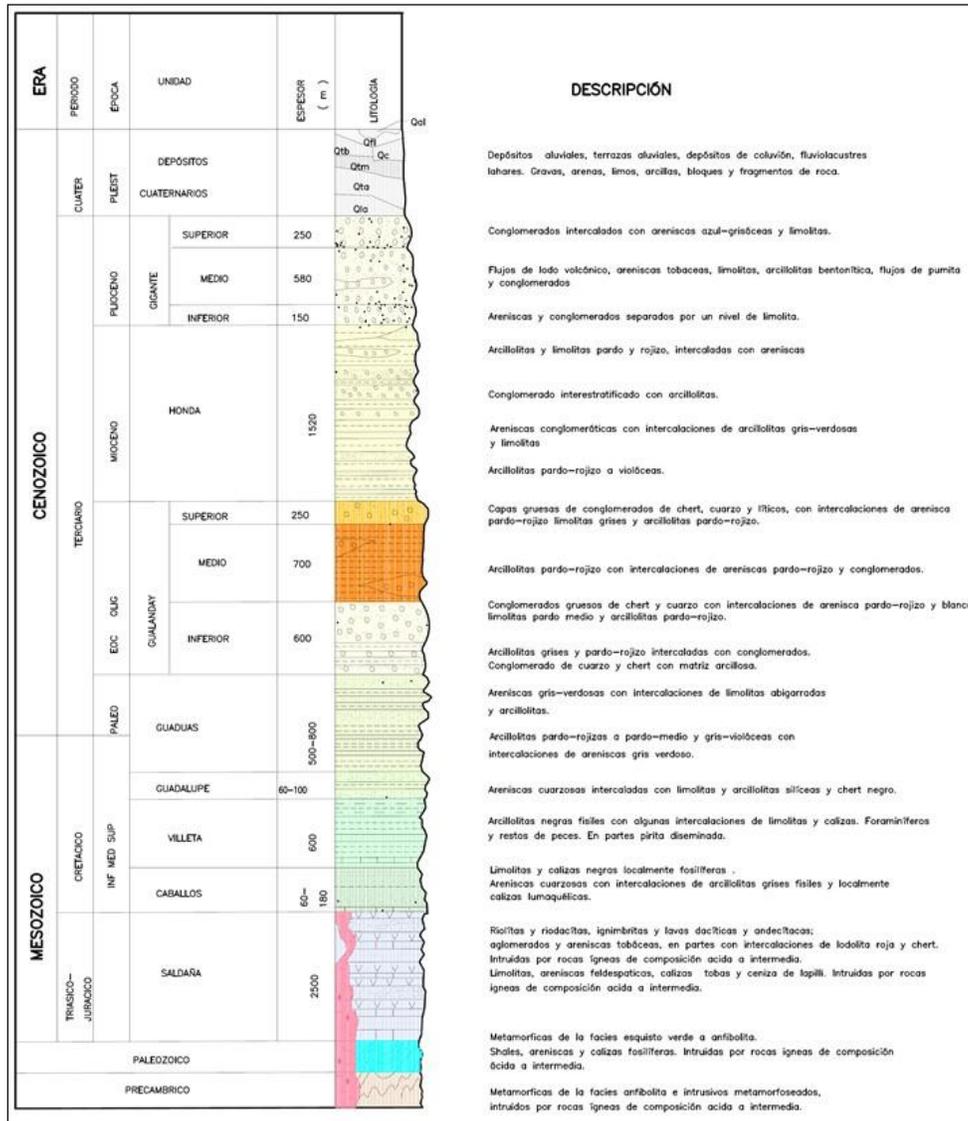
FIGURA 3. COLUMNA ESTRATIGRÁFICA REGIONAL A ESCALA 1:75.000. FUENTE: EMGESA - INGETEC, (2008).

En cuanto a estratigrafía, para el área de influencia indirecta se presenta una descripción generalizada de las unidades y una columna estratigráfica (figura 3) a escala 1:75.000 de las rocas que afloran en vecindades al proyecto y que en este escrito con base en la información del EIA se resumen como sigue:

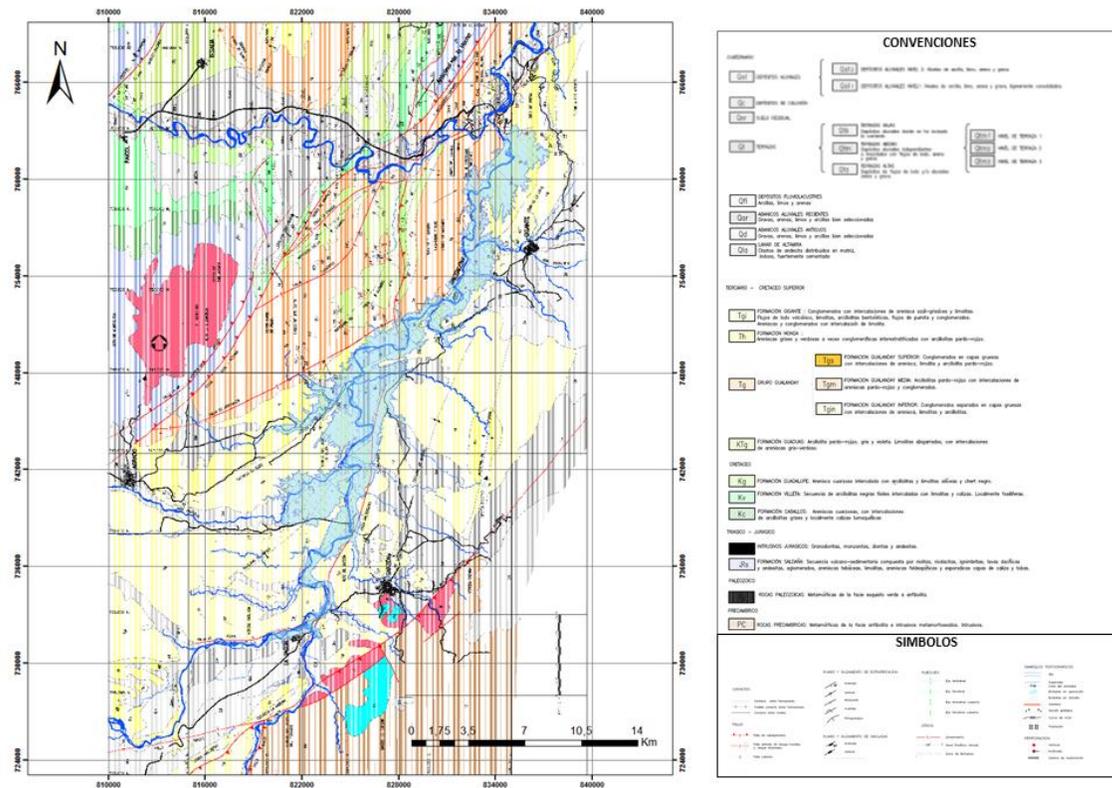
FIGURA 4. MAPA GEOLÓGICO REGIONAL DEL EMBALSE A ESCALA 1:75.000. MODIFICADO DE EMGESA – INGETEC (2008)

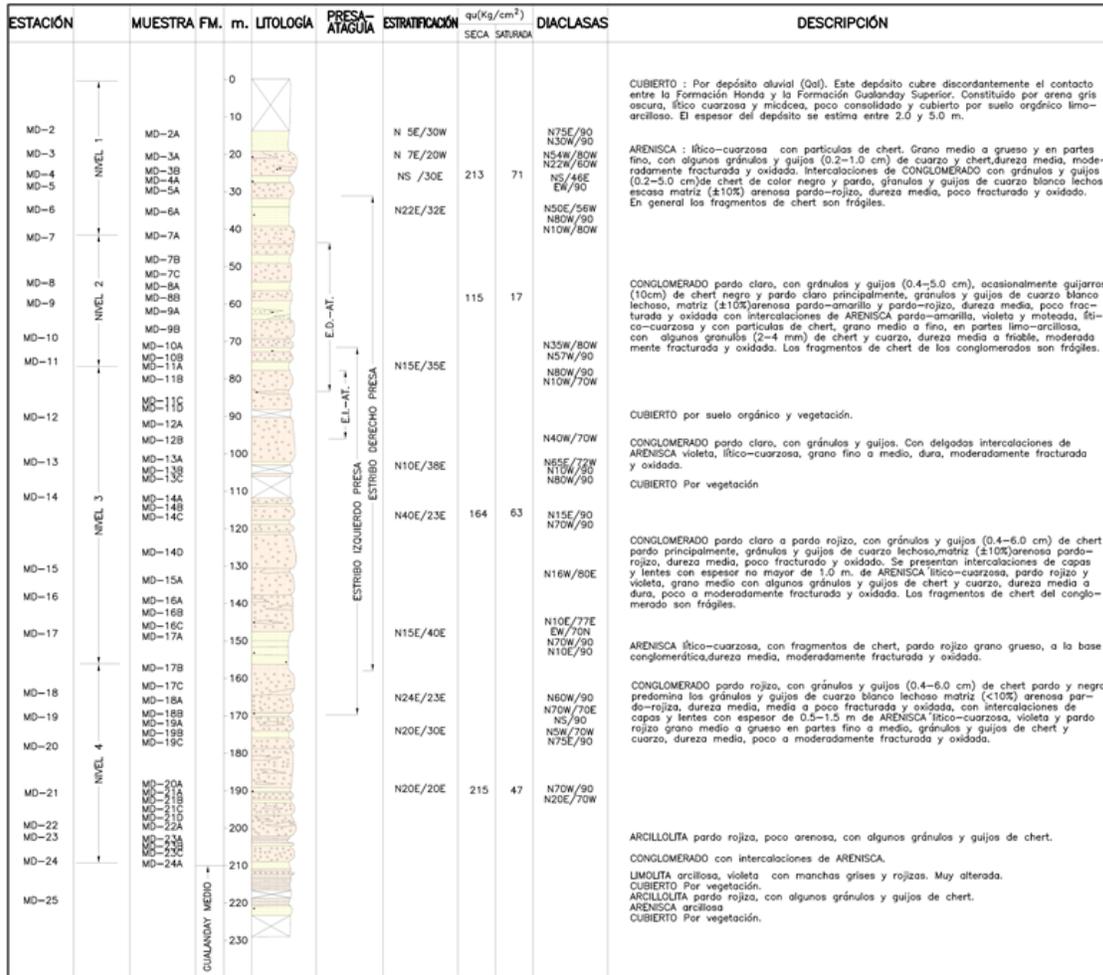
FIGURA 5. COLUMNA ESTRATIGRÁFICA DETALLADA LEVANTADA EN LA ZONA DE CONSTRUCCIÓN DE LA PRESA A LA MARGEN DERECHA DEL RÍO MAGDALENA. FUENTE: EMGESA – INGETEC, (2008)

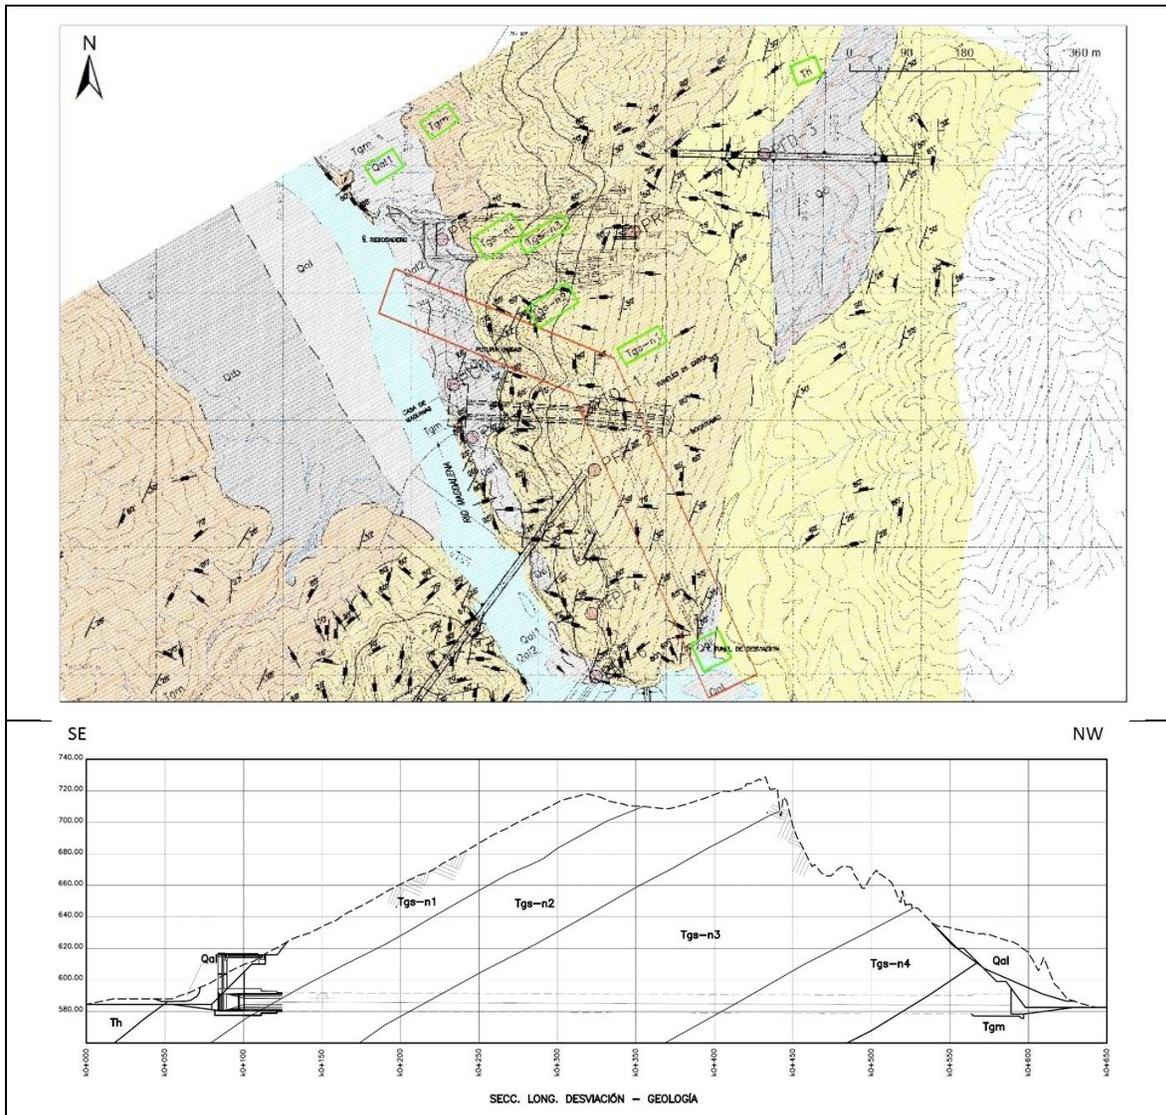
FIGURA 6. MAPA GEOLÓGICO DE LA ZONA DE OBRAS A ESCALA 1:2.000. EN ROJO EL TÚNEL DE DESVIACIÓN Y EN VERDE RESALTADA LA NOMENCLATURA DE UNIDADES GEOLÓGICAS. FUENTE: ESTUDIO DE IMPACTO AMBIENTAL DEL PROYECTO HIDROELÉCTRICO EL QUIMBO (OCTUBRE/2008). EL PERFIL SE TOMÓ DEL PLANO ANEXO PL-EIAQ-07. NÓTESE LA PRECARIEDAD DEL PERFIL GEOLÓGICO EN TÉRMINOS DE LA FALTA DE DATOS DE CAMPO EN SUPERFICIE, FRACTURAS O LA INEXISTENCIA DE FALLAS GEOLÓGICAS.

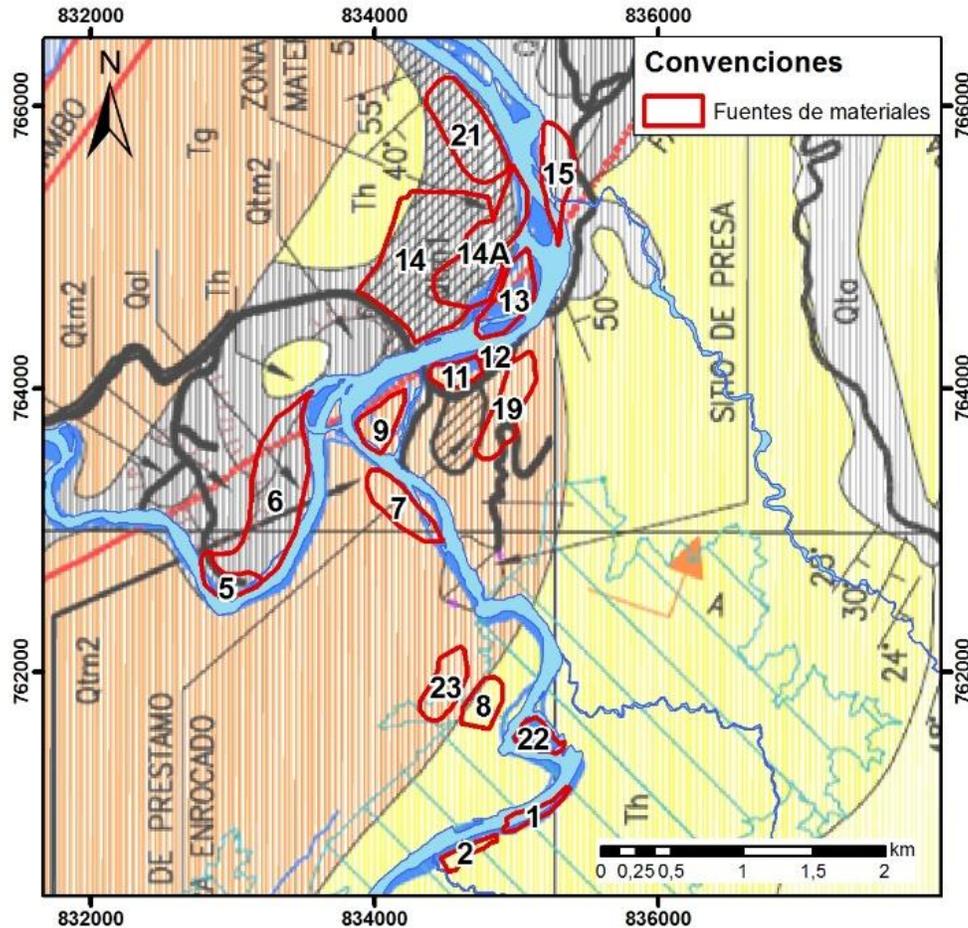
FIGURA 7. ÁREAS DE FUENTES DE MATERIALES UTILIZADOS PARA OBRAS PRINCIPALES DEL PROYECTO HIDROELÉCTRICO EL QUIMBO (ICA No. 14, 2016) SOBRE GEOLOGÍA REGIONAL A ESCALA 1:75.000 (EN EL EIA PRESENTADO EN 2008). ELABORACIÓN PROPIA CON INFORMACIÓN DE EMGESA - INGETEC.

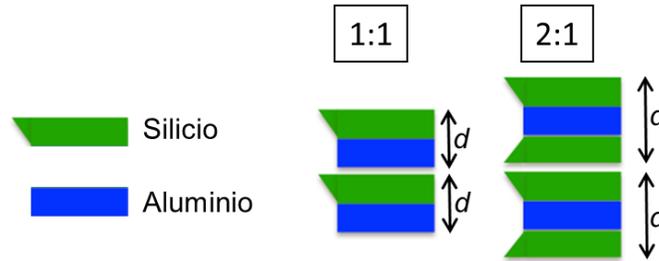
FIGURA 8. ESQUEMAS DE ESTRUCTURAS DE MINERALES ARCILLOSOS TIPO 1:1 Y 2:1. MODIFICADO DE GAVIRIA & SÁNCHEZ, 2013.

Sánchez, 2013)³². Dichas estructuras pueden ser de tipo 1:1 con una lámina de silicio y una lámina de aluminio, o de tipo 2:1 con dos láminas de silicio encerrando una lámina de aluminio, teniendo cada una un ancho determinado (d).

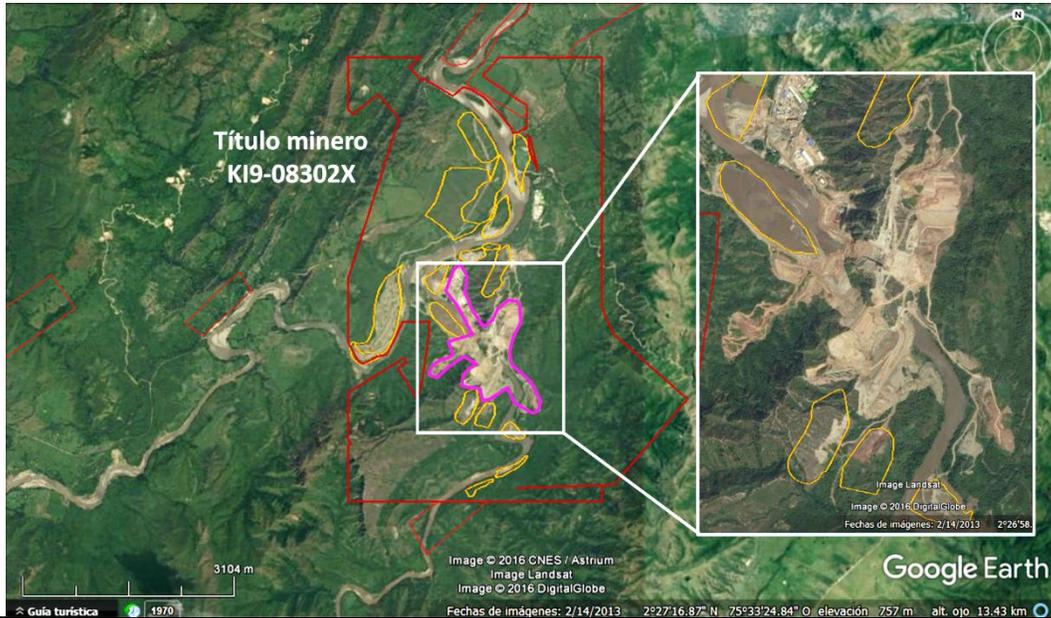
FIGURA 10. ÁREAS DE FUENTES DE MATERIAL (POLÍGONOS NARANJA), ÁREA INTERVENIDA POR FUERA DE ÁREAS AUTORIZADAS (POLÍGONO MORADO) Y TÍTULO MINERO K10-08302X (POLÍGONO ROJO) SOBRE IMAGEN SATELITAL DE GOOGLE EARTH DE FEBRERO DE 2014. FUENTE: ELABORACIÓN PROPIA.

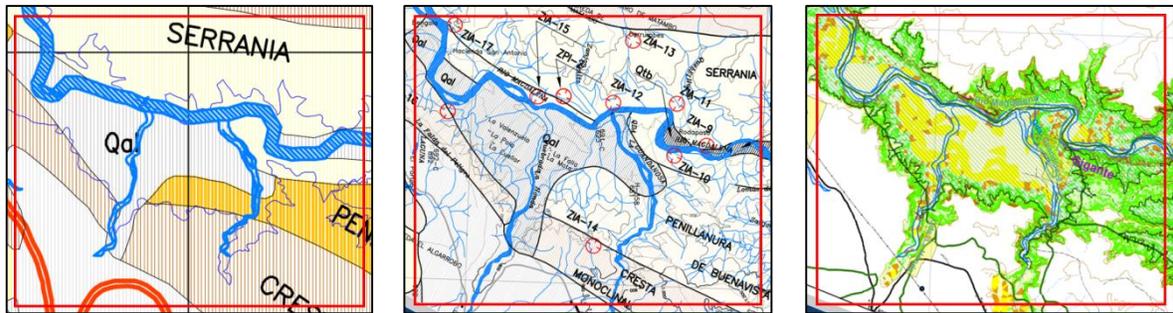
FIGURA 11. DE IZQUIERDA A DERECHA: MAPA GEOMORFOLÓGICO EN ESCALA 1:75.000, MAPA DE ZONAS INESTABLES A ESCALA 1:25.000 Y MAPA DE PENDIENTES. NÓTESE LA CARTOGRAFÍA DE LA UNIDAD “QAL”, DEBERÍA SER MÁS DETALLADO SU TRAZO EN EL MAPA DEL MEDIO Y COINCIDIR CON EL ÁREA EN PÍXELES AMARILLOS DEL MAPA DE PENDIENTES, PERO NO SE HACE.

Finalmente, como se mencionó anteriormente para generar un mapa geomorfológico, se debe usar el mapa de pendientes como insumo. Al comparar el mapa de pendientes con el mapa geomorfológico de los anexos PL-EIAQ-23-A1 y PL-EIAQ-23-A2, se puede ver claramente que los cambios de pendientes, que marcarían límites de unidades no coinciden con los límites trazados en el mapa geomorfológico, lo que indica que metodológicamente el mapa presentado tiene graves errores conceptuales.

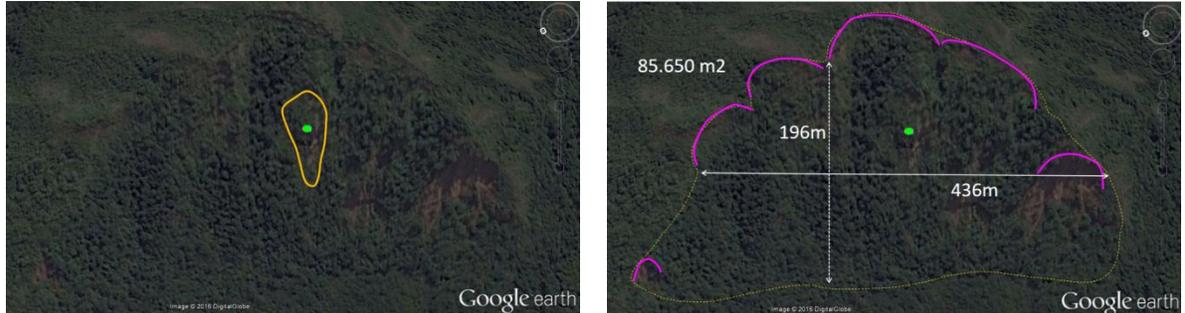
FIGURA 12. ZONA INESTABLE ACTIVA 3 UBICADA EN IMAGEN DE GOOGLE EARTH 2016. A LA IZQUIERDA ÁREA REPORTADA POR EL EIA, A LA DERECHA ÁREA REAL AFECTADA. FUENTE: ELABORACIÓN PROPIA.

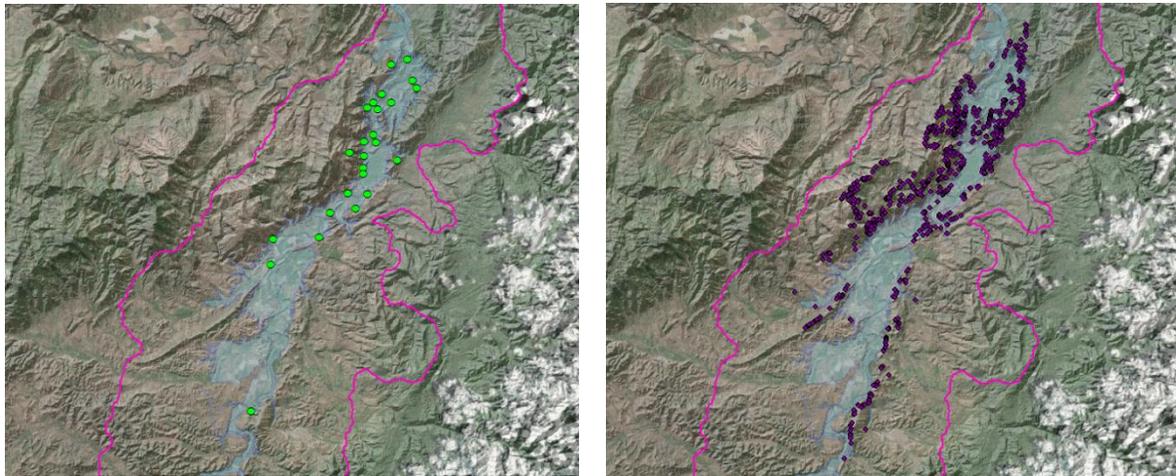
FIGURA 13. A LA IZQUIERDA, INVENTARIO DE ZONAS INESTABLES PRESENTADO POR EMGESA-INGETEC (2008) EN EL EIA. A LA DERECHA EL GENERADO PARA ESTE ESTUDIO. FUENTE: ELABORACIÓN PROPIA.

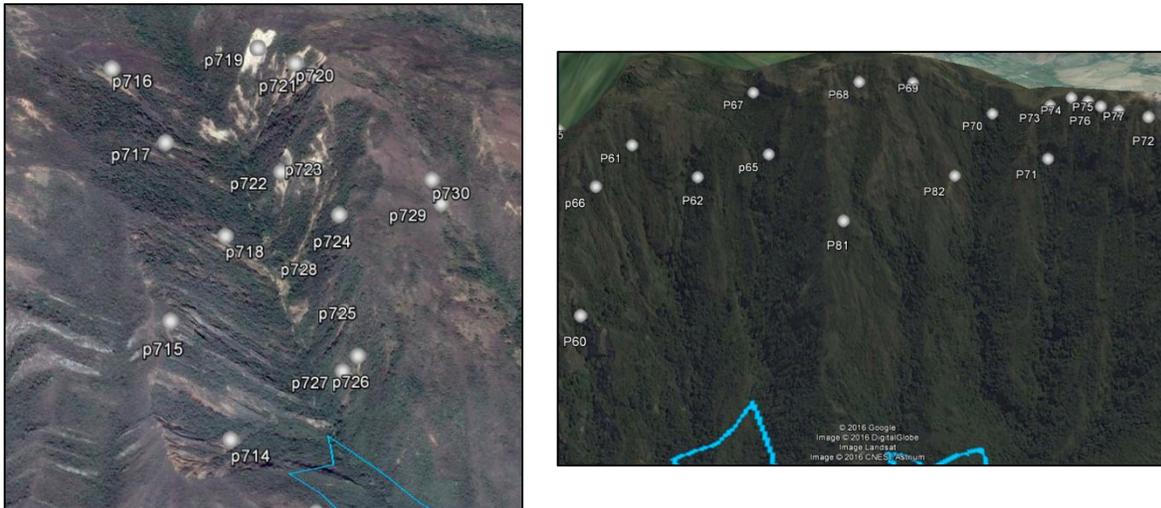
FIGURA 14. INVENTARIO DE PROCESOS HECHO EN GOOGLE EARTH PARA ESTE ESTUDIO. A LA IZQUIERDA PROCESOS RECIENTES. A LA DERECHA PROCESOS ANTIGUOS YA CICATRIZADOS Y CON VEGETACIÓN.
FUENTE: ELABORACIÓN PROPIA.

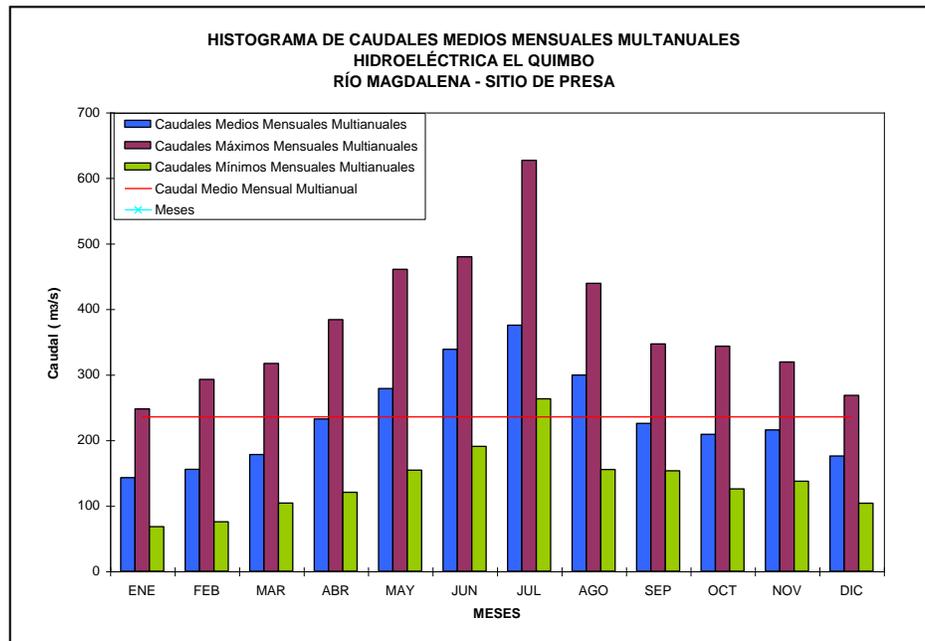
FIGURA 15. CAUDALES MÁXIMOS, MEDIO Y MÍNIMOS MENSUALES MULTIANUALES FUENTE: FIGURA 3.2.3 EMGESA – INGETEC (2008)⁵²

Se caracteriza por tener dos periodos de estiaje. El caudal medio máximo tiene un valor de 375,29 m³/s, registrado en el mes de julio, los meses secos comienzan en diciembre y terminan a finales de marzo en el primer periodo, siendo enero el mes más crítico con un valor de caudal medio del orden de 142,57 m³/s. El segundo periodo comienza en septiembre y termina en diciembre.

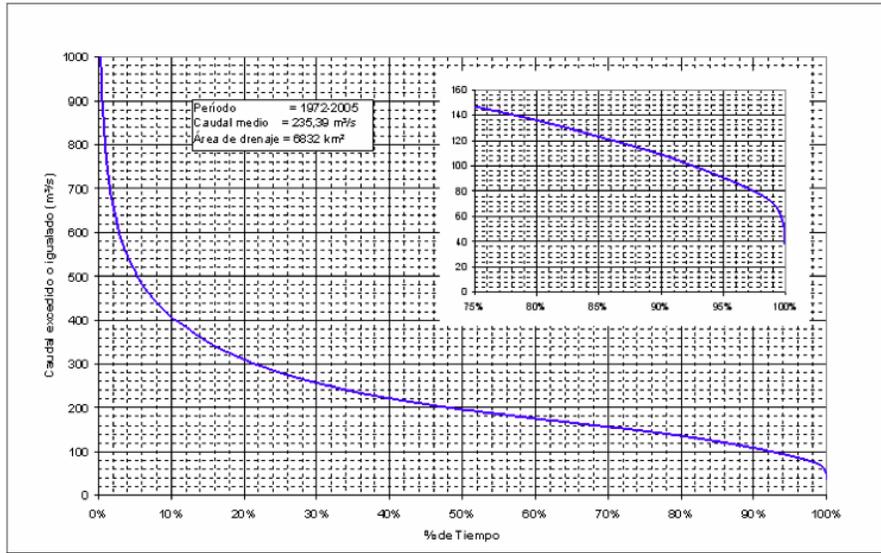
FIGURA 16. CURVA DE DURACIÓN DE CAUDALES EN EL SITIO DE LA ZONA DEL PROYECTO TOMADO DEL EIA HECHO POR EMGESA – INGETEC (2008) FIGURA 3.2.4

En este sentido y en vista de las condiciones hidrológicas de la zona se puede identificar un caudal mínimo de 40 m³/s medio mensual en la curva de duración de caudales ilustrada en la siguiente figura (para un mayor detalle ver sección 3.4), lo cual indicaría un aporte de aguas subterráneas o flujo base, no obstante, en el EIA (EMGESA-INGETEC, 2008) no se ve una relación entre la hidrología y la hidrogeología que es la entrada del modelo hidrogeológico.

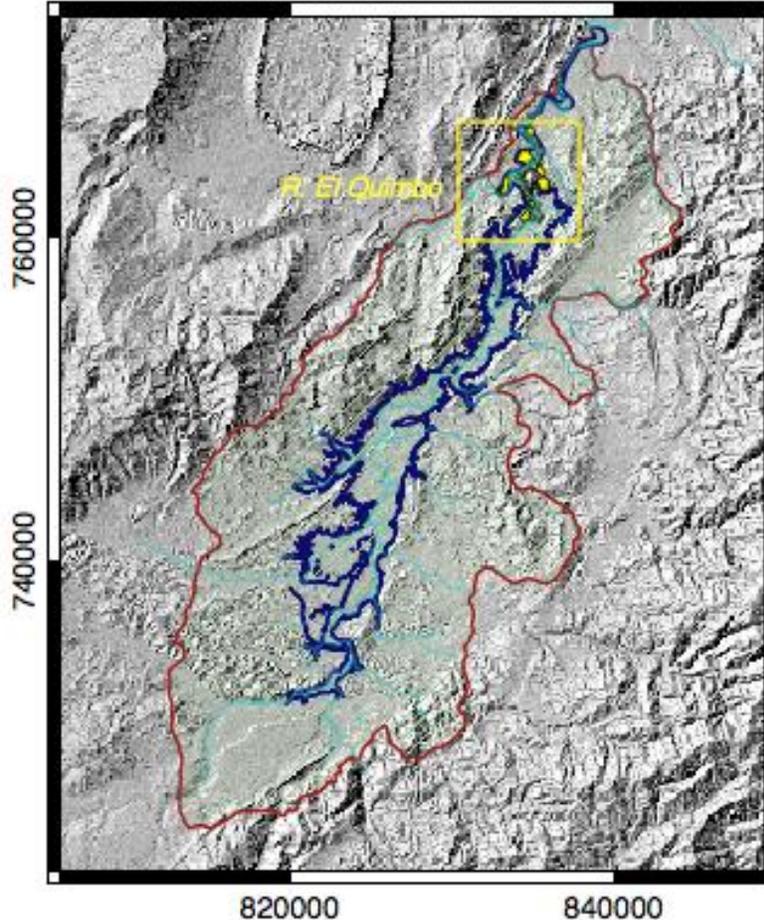
FIGURA 17. UBICACIÓN DE LAS ESTRUCTURAS, PRESA, DIQUE, ATAGUÍA CON RESPECTO AL AII Y AID.
FUENTE: ELABORACIÓN PROPIA

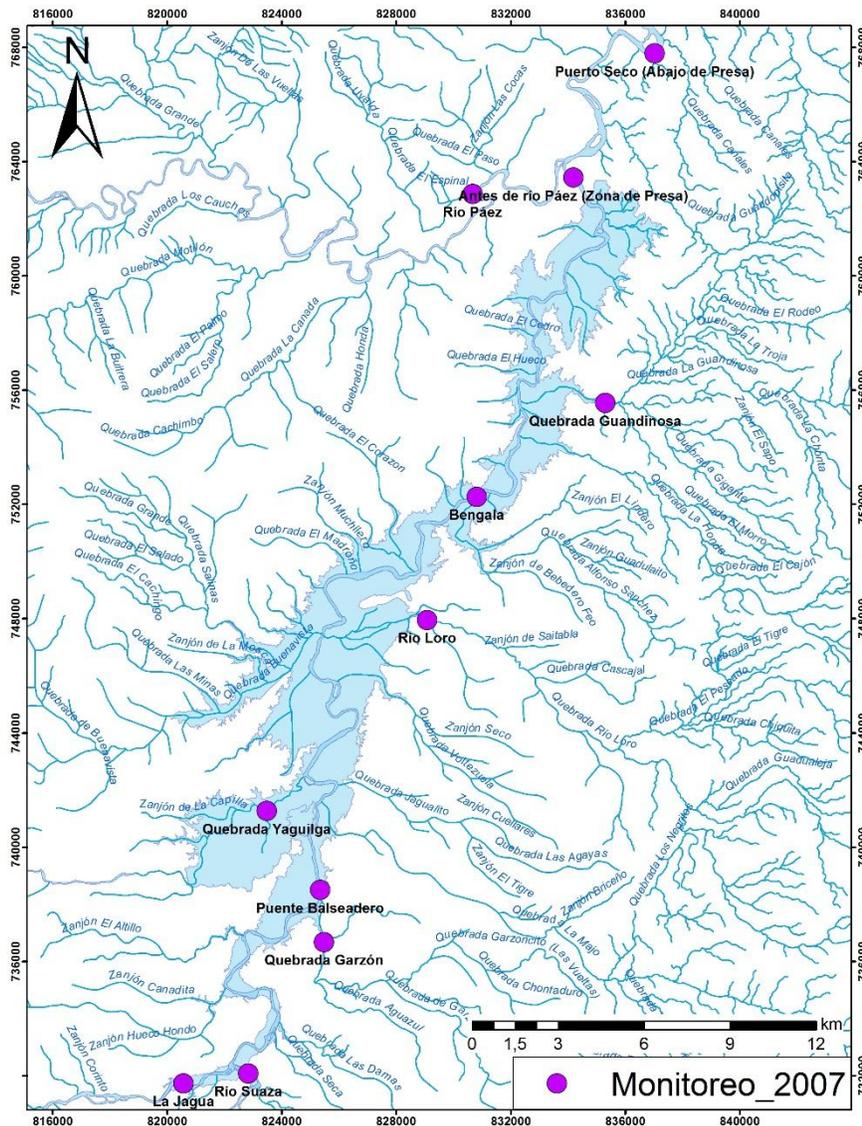
FIGURA 19. LOCALIZACIÓN DE LOS PUNTOS DE MUESTREO DE AGUA SUPERFICIAL REALIZADO EN 1996 Y 2007 PARA LA LÍNEA BASE DEL ESTUDIO DE IMPACTO AMBIENTAL. FUENTE: ELABORACIÓN PROPIA.

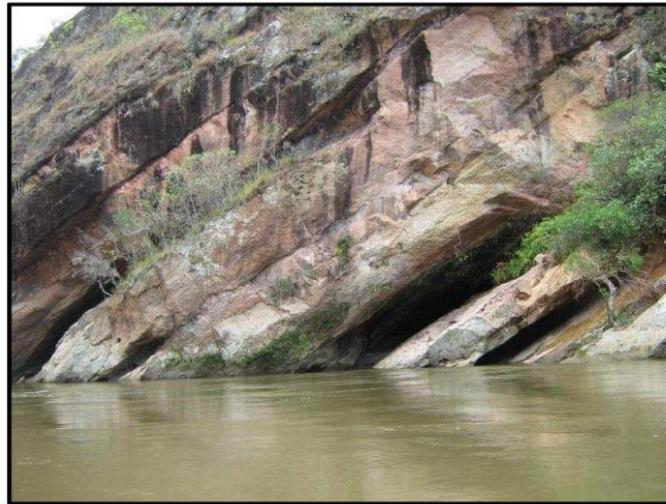
FIGURA 20. EROSIÓN MARGEN IZQUIERDA DE LA ZONA DE PRESA. FUENTE: EIA DE EMGESA- INGETEC, 2008.

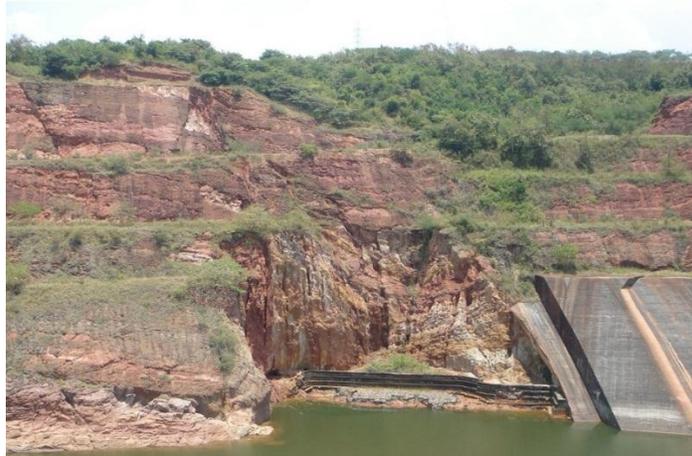
FIGURA 21. PROCESOS EROSIVOS EN LA PARTE BAJA DEL VERTEDERO EN LA PRESA BETANIA. ADEMÁS DE LOS CAUSADOS POR LA SOCAVACIÓN DEL AGUA QUE CAE POR EL VERTEDERO, TAMBIÉN ES MUY FUERTE LA EROSIÓN INTERNA (TUBIFICACIÓN) DE LAS ROCAS DE LA FORMACIÓN GUALANDAY. FUENTE: NOTAS DE CLASE JULIO FIERRO MORALES – GEOLOGÍA PARA INGENIERÍA.

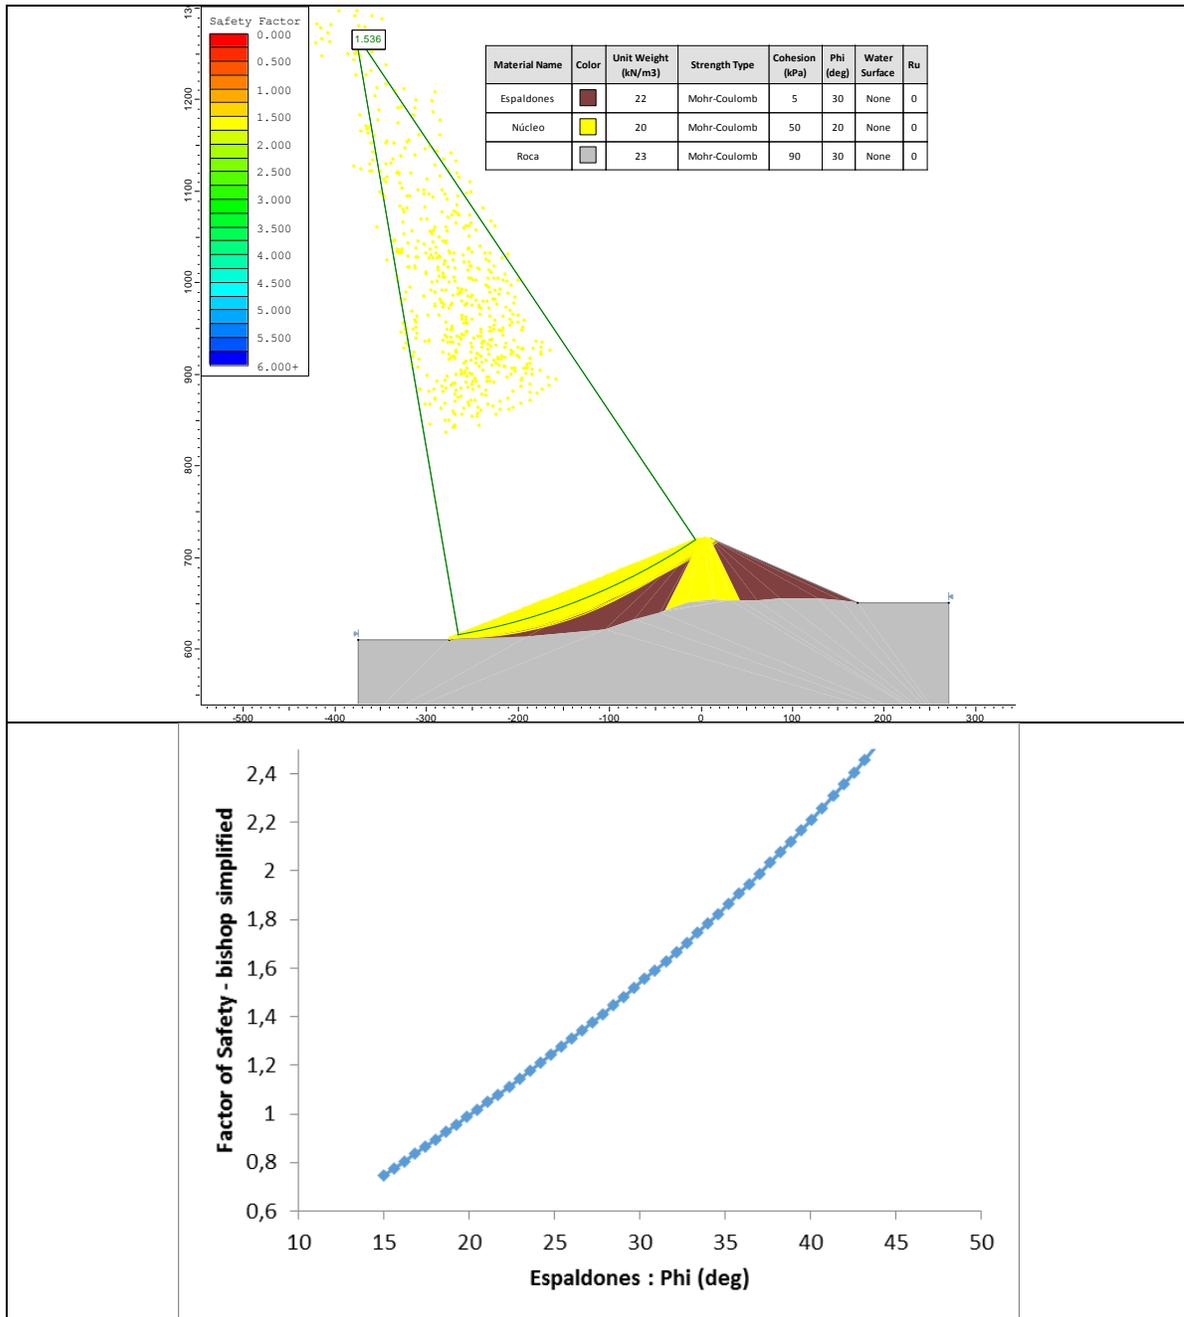
FIGURA 22. ANÁLISIS DE ESTABILIDAD DIQUE AUXILIAR – CARA AGUAS ARRIBA – ANÁLISIS SIN AGUA Y SIN SISMO. FUENTE: ELABORACIÓN PROPIA

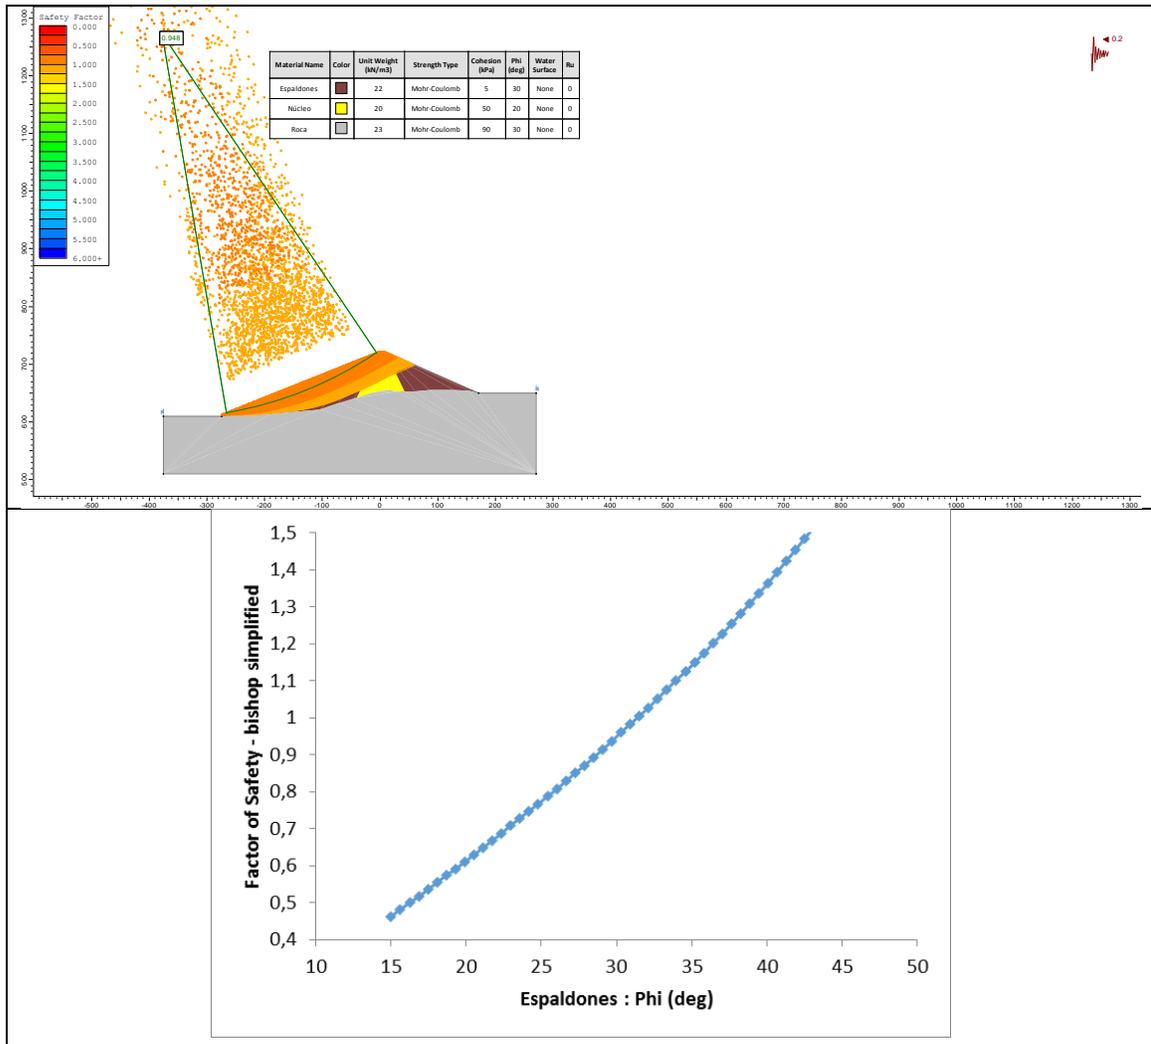
FIGURA 23. ANÁLISIS DE ESTABILIDAD DIQUE AUXILIAR – CARA AGUAS ARRIBA – ANÁLISIS SIN AGUA Y CON SISMO. FUENTE: ELABORACIÓN PROPIA

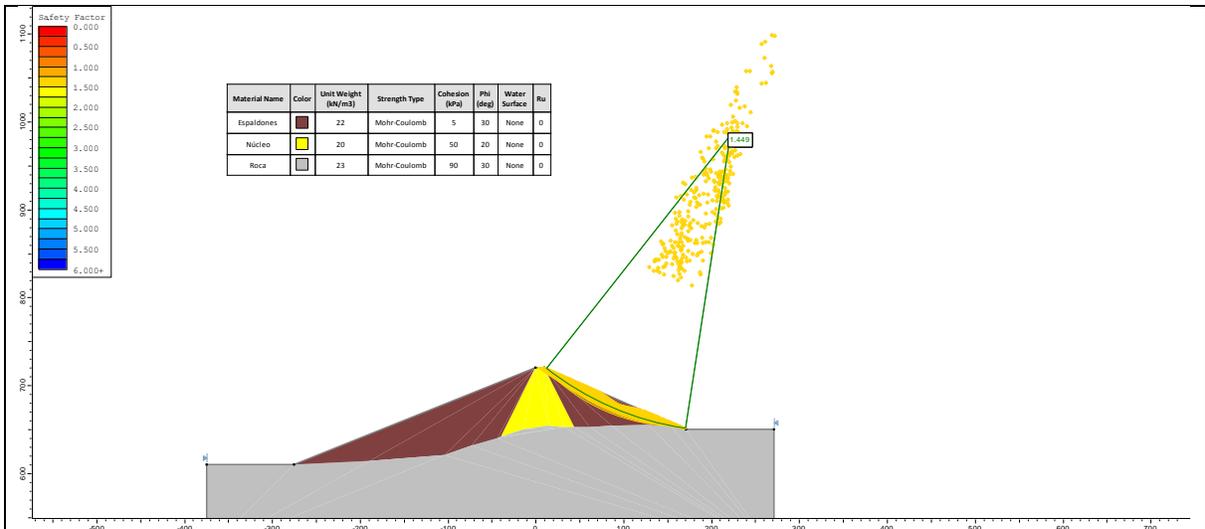
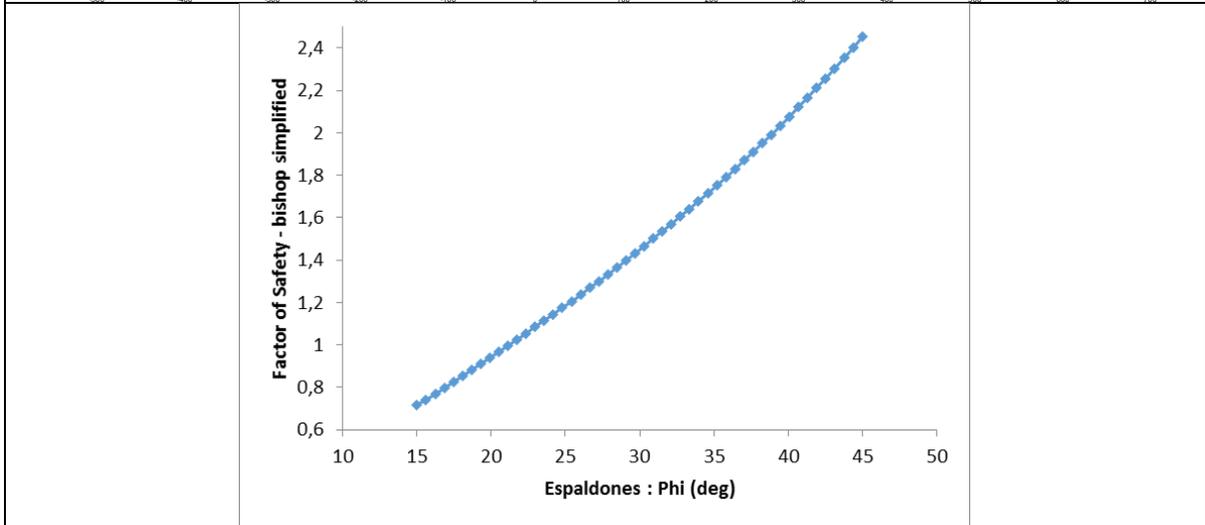
FIGURA 25. ANÁLISIS DE ESTABILIDAD DIQUE AUXILIAR – CARA AGUAS ABAJO – ANÁLISIS SIN AGUA Y SIN SISMO. FUENTE: ELABORACIÓN PROPIA

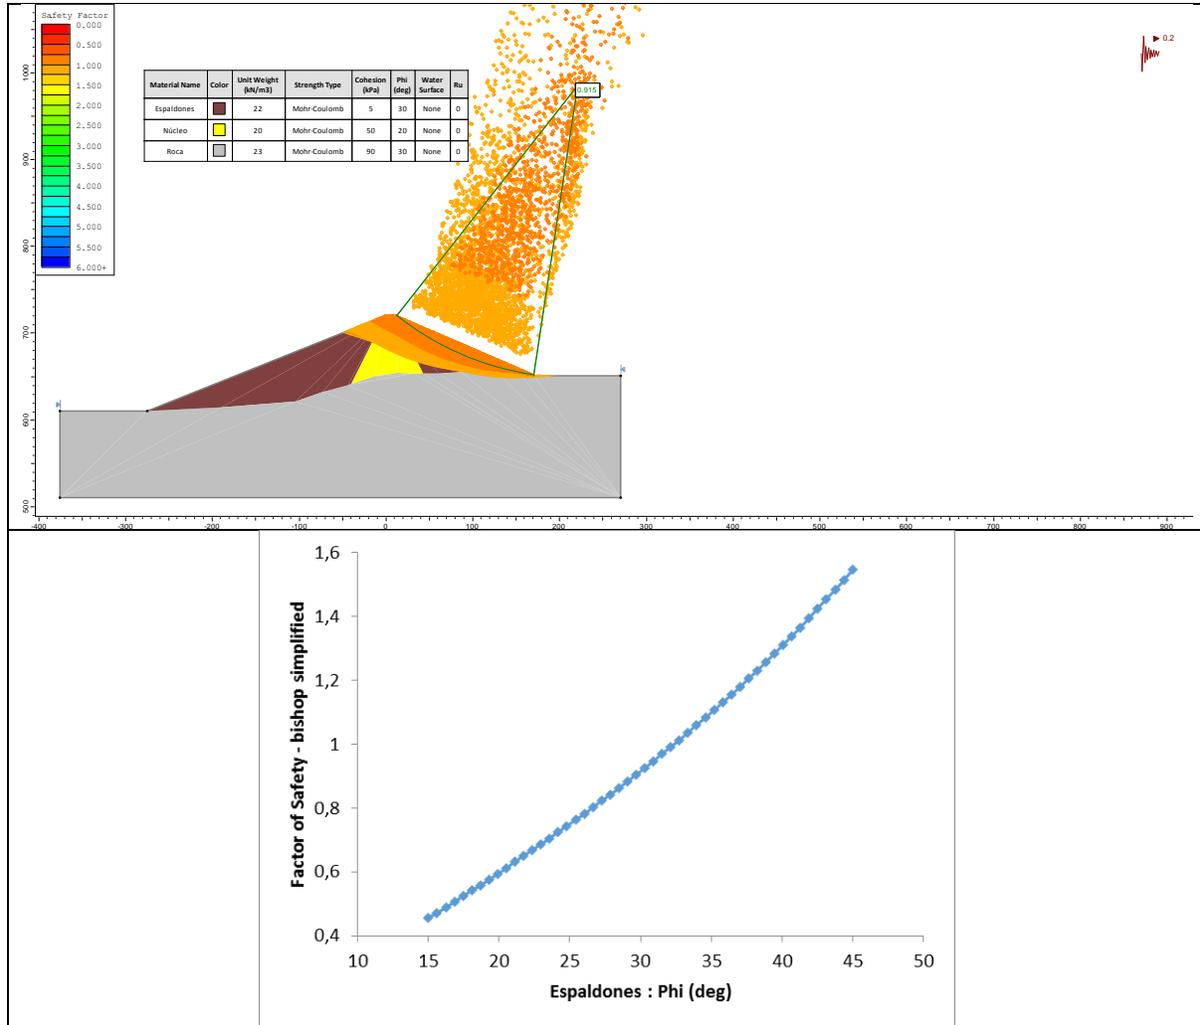
FIGURA 26. ANÁLISIS DE ESTABILIDAD DIQUE AUXILIAR – CARA AGUAS ABAJO – ANÁLISIS SIN AGUA Y CON SISMO. FUENTE: ELABORACIÓN PROPIA

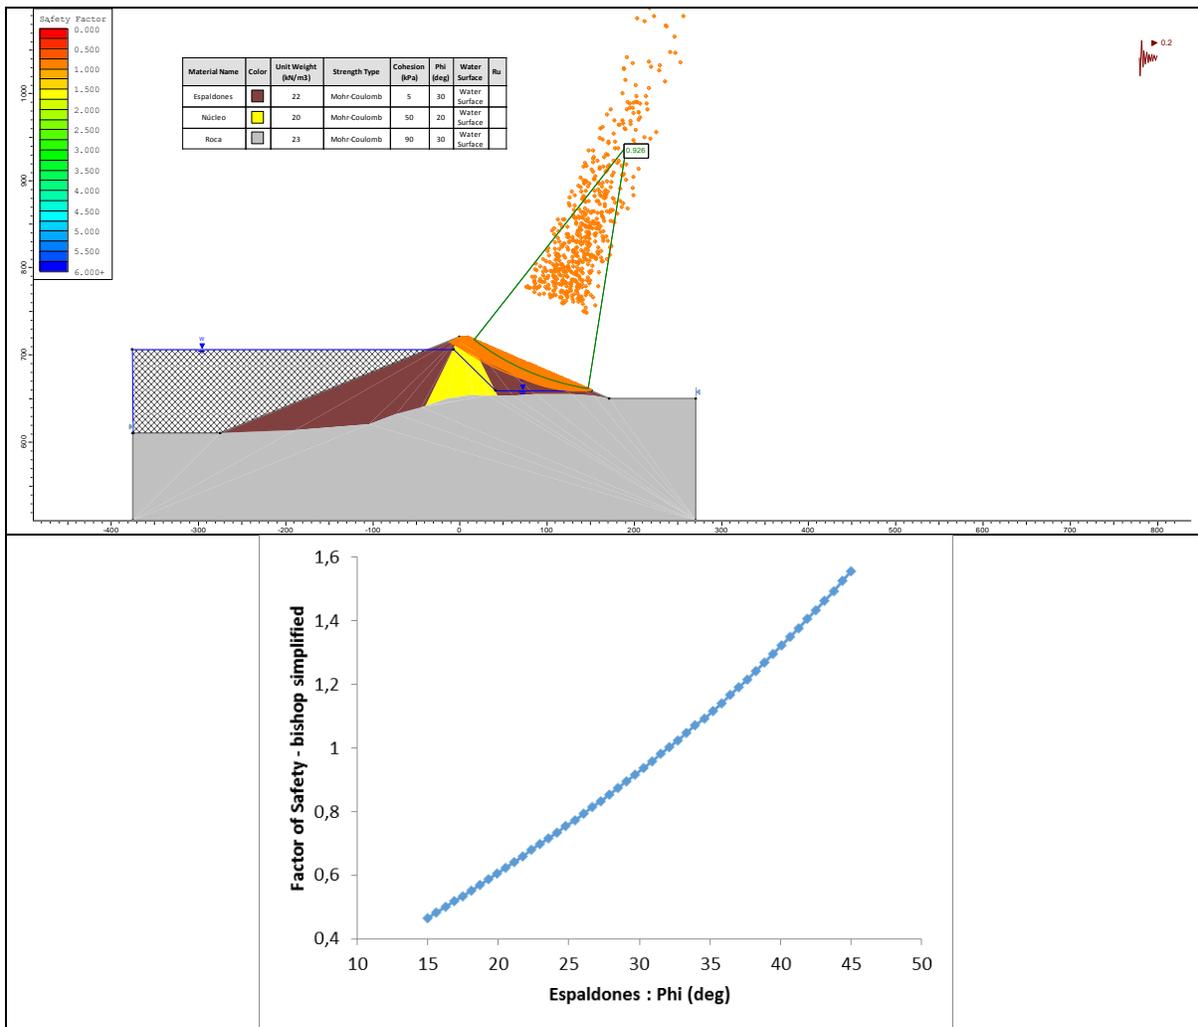
FIGURA 27. ANÁLISIS DE ESTABILIDAD DIQUE AUXILIAR – CARA AGUAS ABAJO – ANÁLISIS CON AGUA Y CON SISMO. FUENTE: ELABORACIÓN PROPIA

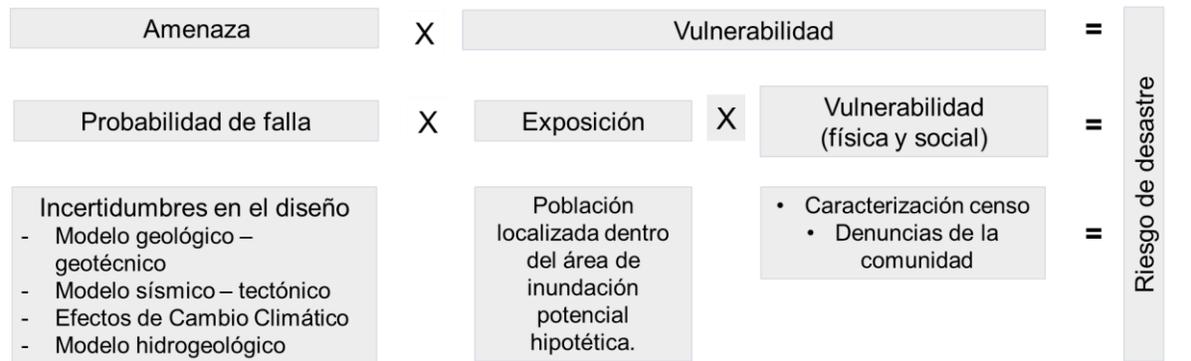
FIGURA 30. ANÁLISIS DE AMENAZA, VULNERABILIDAD Y RIESGO DE DESASTRES. FUENTE: MODIFICADO DE DELTARES, 2016.⁹²

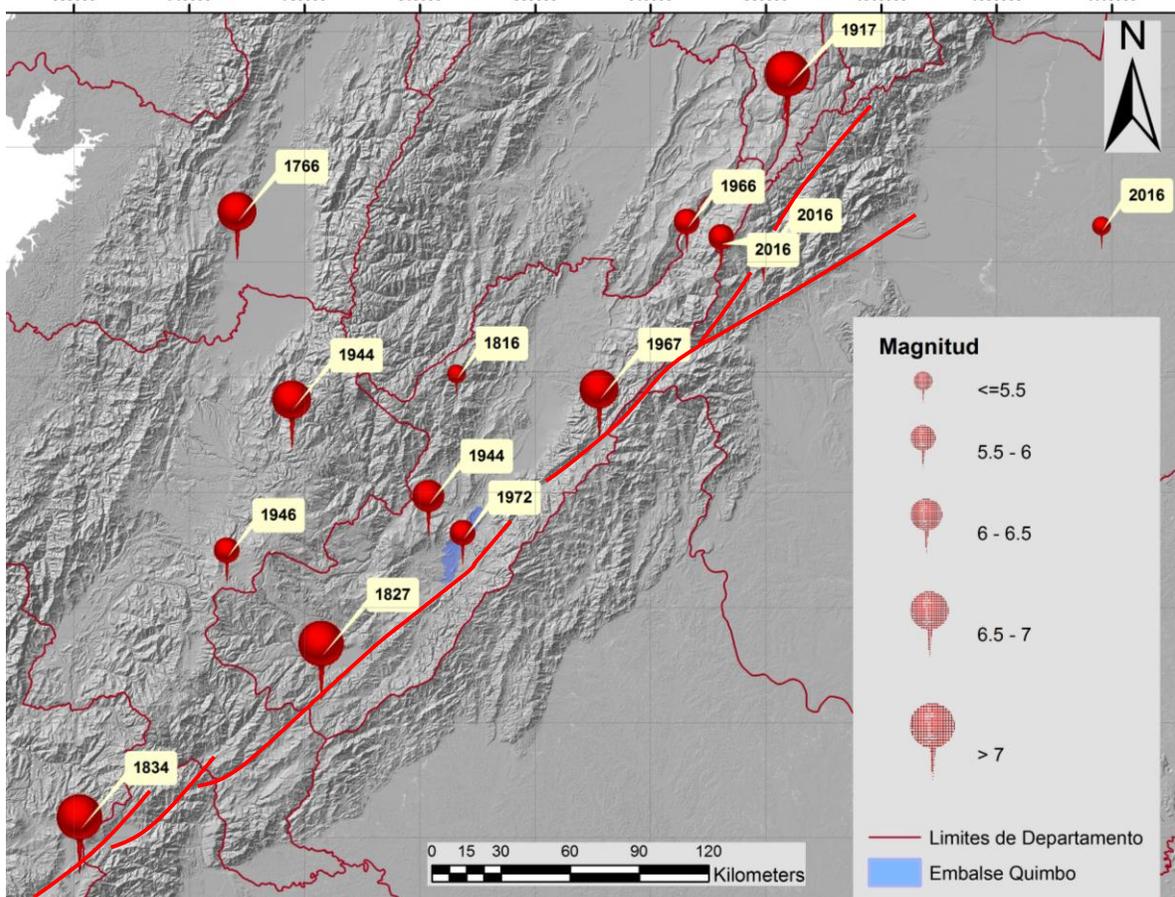
FIGURA 31. FALLA DE ALGECIRAS Y RELACIÓN CON SISMICIDAD HISTÓRICA Y RECIENTE. NÓTENSE LAS DISTANCIAS DE LOS EPICENTROS DE SISMOS COMO EL DE 1944 Y 1972, LOS CUALES NO HAN SIDO REPORTADOS EN LOS ESTUDIOS DE EMGESA – INGETEC. POR OTRA PARTE, LA DISTANCIA EPICENTRAL DE UN SISMO TAN FUERTE COMO EL DE 1827 ES PREOCUPANTE. FUENTE: VELANDIA ET AL., 2002 Y ESTE TRABAJO.
