ANÁLISIS DE AMENAZAS Y RIESGOS DEL PROYECTO EL QUIMBO EN RELACIÓN CON LA PLANIFICACIÓN TERRITORIAL DE SUS ÁREAS DE INFLUENCIA

Bogotá D.C, noviembre de 2016

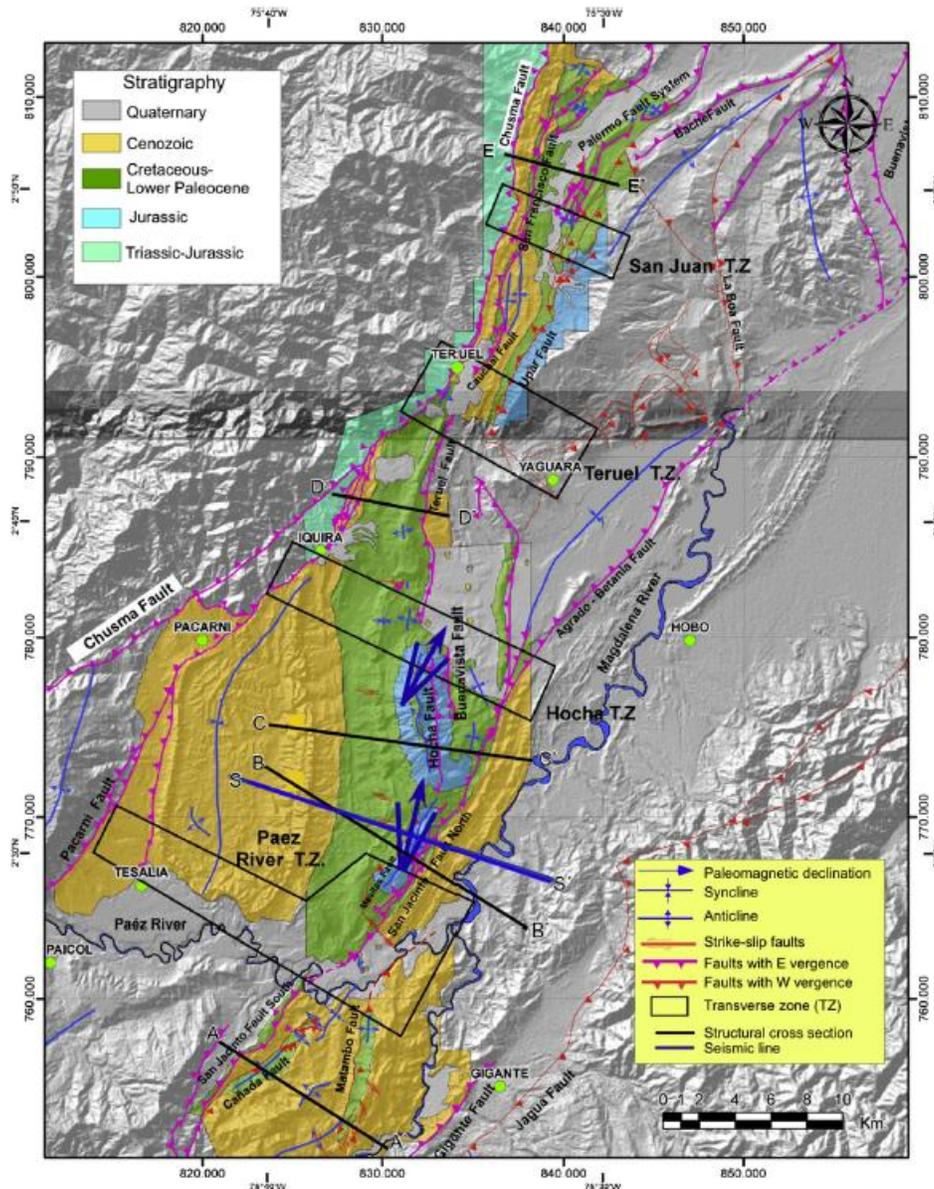
FIGURA 32. MAPA GEOLÓGICO DE LA ZONA ENTRE GIGANTE Y TERUEL (JIMÉNEZ ET AL., 2012). NÓTESE LA ZONA DE DEFORMACIÓN TRANSVERSAL CON DIRECCIÓN WNW-ESE QUE CONTROLA EL TRAMO FINAL DEL RÍO PÁEZ.

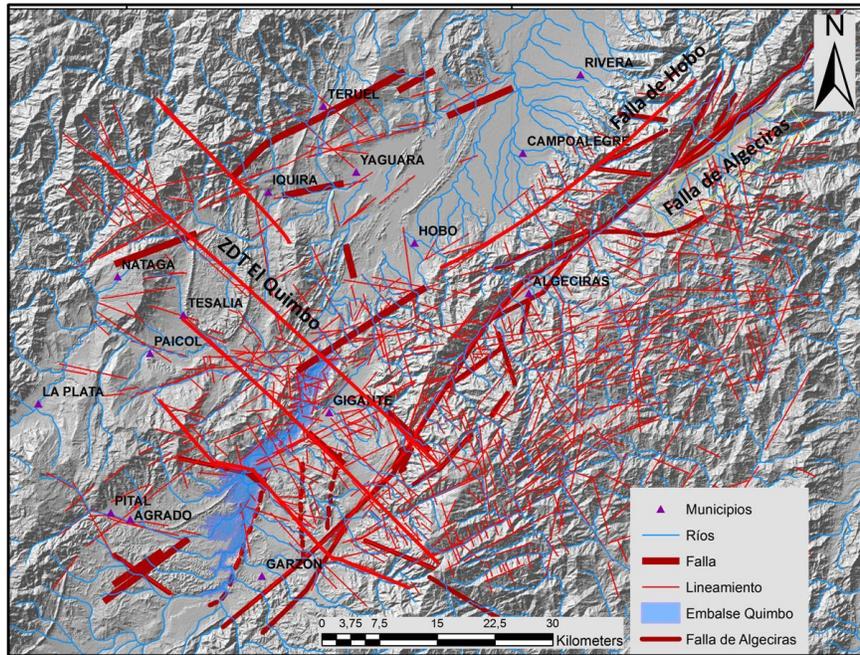
FIGURA 33. ESQUEMA MORFOTECTÓNICO DE ALINEAMIENTOS Y DE FALLAS INFERIDAS PARA LA ZONA DE ESTUDIO. ELABORACIÓN PROPIA.

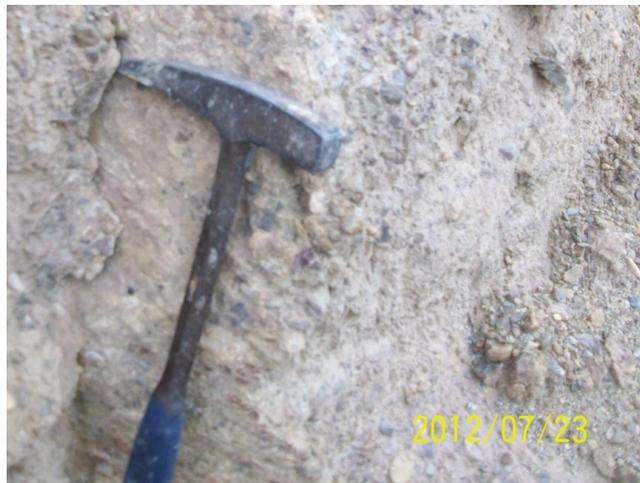
FIGURA 34. PLANO DE FALLA MESOSCÓPICA DE CARÁCTER SINISTRAL SOBRE CONGLOMERADOS DE LA FM.

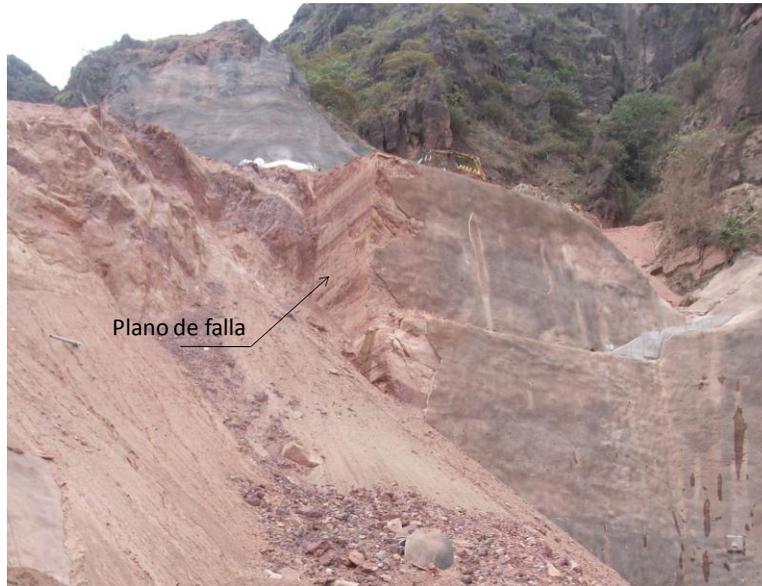
FIGURA 35. PLANO DE FALLA MESOSCÓPICA DE CARÁCTER DEXTRAL

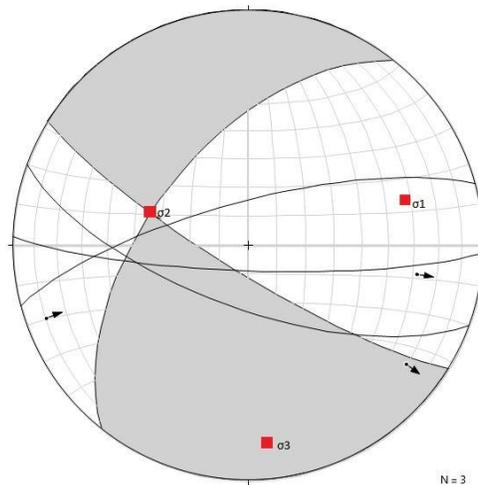
FIGURA 36. SOLUCIÓN TEÓRICA DE ESFUERZOS PARA LA ZONA DE PRESA DE EL QUIMBO

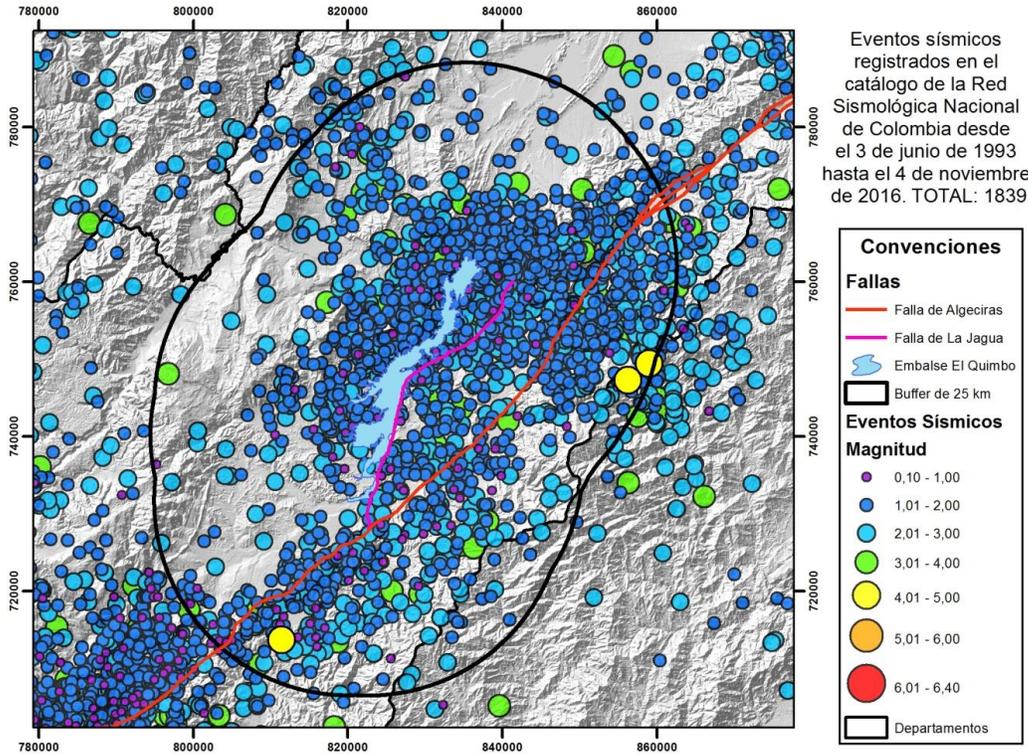
FIGURA 37. DISTRIBUCIÓN DE EVENTOS SÍSMICOS REPORTADOS EN EL CATÁLOGO DE LA RSNC.
FUENTE: ELABORACIÓN PROPIA

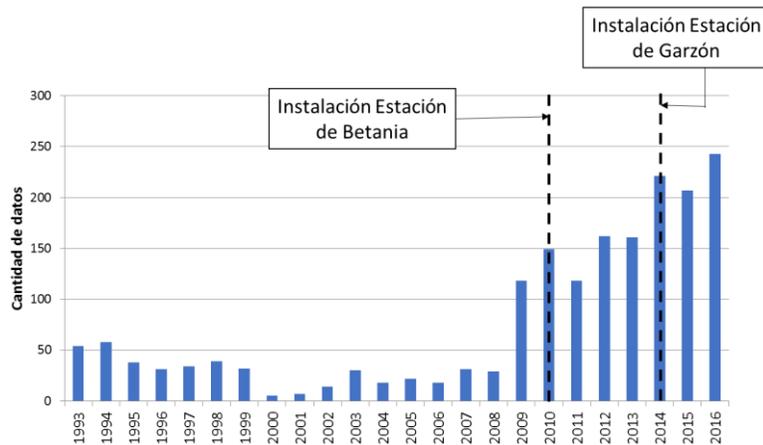
FIGURA 38. CANTIDAD DE EVENTOS SÍSMICOS REGISTRADOS POR LA RSNC, SEÑALANDO LA INSTALACIÓN DE ESTACIONES CERCANAS AL ÁREA DE ESTUDIO. FUENTE: ELABORACIÓN PROPIA

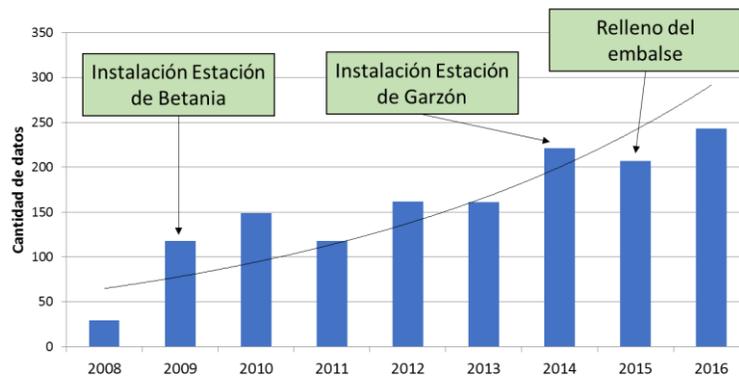
FIGURA 39. DETALLE SOBRE LA FRECUENCIA DE LOS EVENTOS SÍSMICOS A PARTIR DE 2008, MOSTRANDO LOS EVENTOS QUE SE CONSIDERAN PODRÍAN MODIFICAR SU COMPORTAMIENTO NORMAL. FUENTE: ELABORACIÓN PROPIA

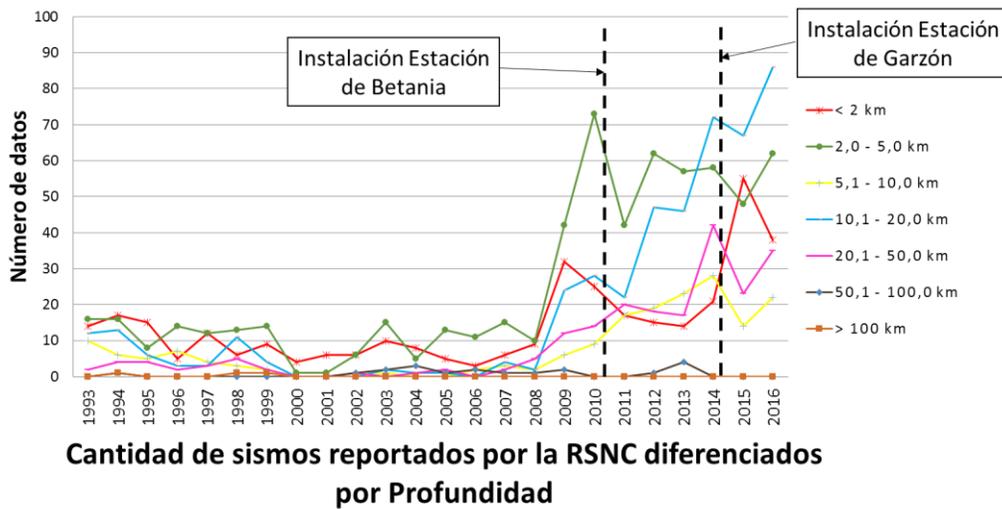
FIGURA 40. CANTIDAD DE EVENTOS SÍSMICOS REPORTADOS POR LA RSNL DIFERENCIADOS POR PROFUNDIDAD. FUENTE: ELABORACIÓN PROPIA

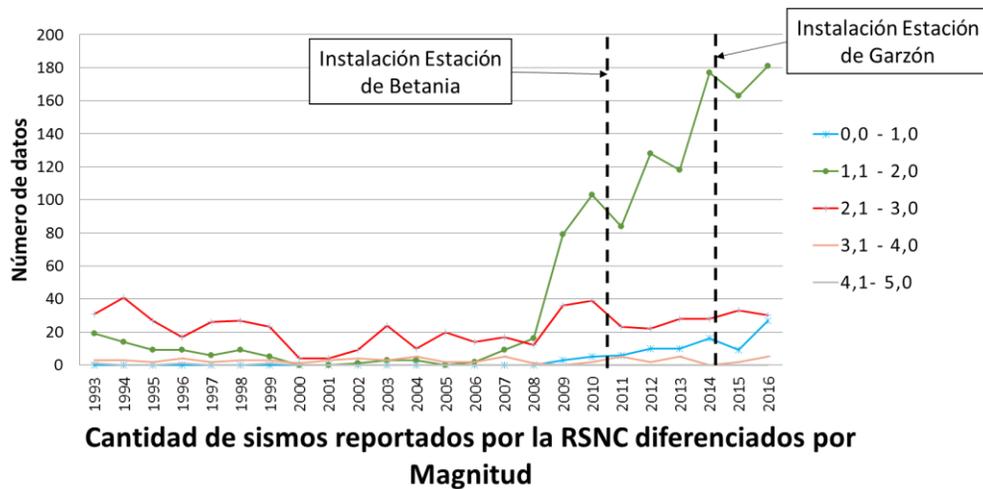
FIGURA 41. CANTIDAD DE EVENTOS SÍSMICOS REPORTADOS POR LA RSNL DIFERENCIADOS POR MAGNITUD. FUENTE: ELABORACIÓN PROPIA

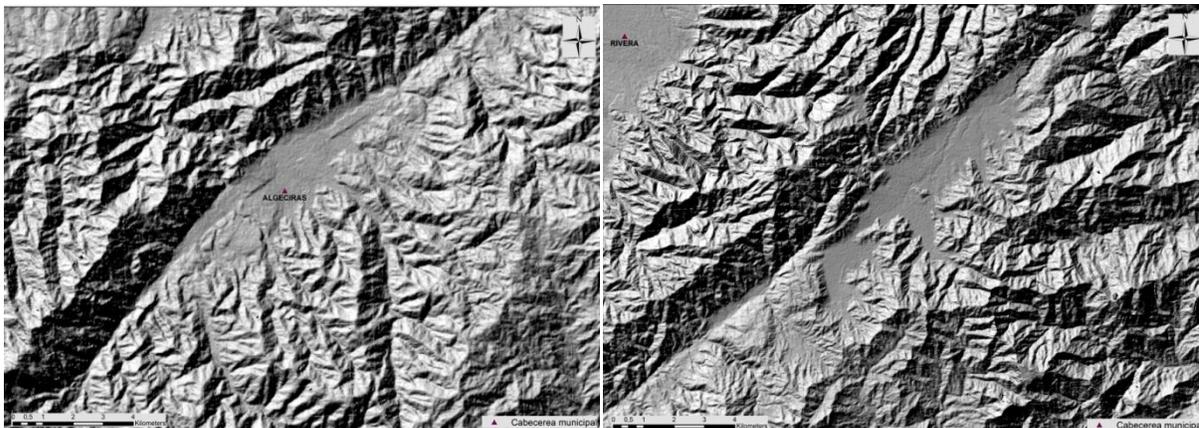
FIGURA 42. ZONAS DE DEFORMACIÓN CUATERNARIA A LO LARGO DE LA FALLA DE ALGECIRAS. PARA DATAR LAS FALLAS EXISTEN METODOLOGÍAS COMO RADIO ISÓTOPOS, CARBONO RADIOACTIVO COSMOGÉNICO O TERMOLUMINISCENCIA. ELABORACIÓN PROPIA

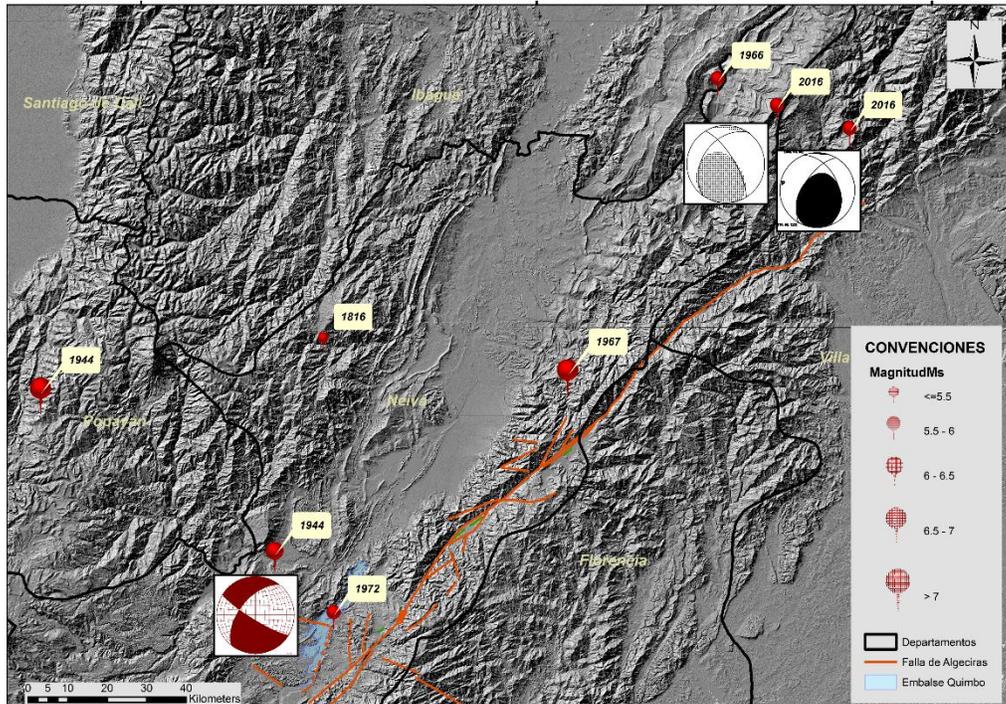
FIGURA 43. SOLUCIONES TEÓRICAS DE ESFUERZOS TECTÓNICOS. LOS DOS DIAGRAMAS AL NORESTE, CON BASE EN LOS DATOS SISMOLÓGICOS DE LOS SISMOS DEL 31 DE DICIEMBRE DE 2016 (RSNC). EL DIAGRAMA AL SUR, CON BASE EN EL ANÁLISIS DE LOS DATOS DE MEDICIÓN DE FALLAS MESOSCÓPICAS TOMADOS POR EL GEOL. JULIO FIERRO MORALES EN LA ZONA DE PRESA DE EL QUIMBO. LOS DATOS PRELIMINARES INDICAN QUE EXISTE TRANSPRESIÓN HACIA EL NORTE DE LA FALLA Y TRANSCURRENCIA HACIA EL SECTOR DEL QUIMBO, NO UN SISTEMA DE COMPRESIÓN, COMO POSTULAN EMGESA-INGETEC (2008) SIN NINGÚN SOPORTE TÉCNICO. ELABORACIÓN PROPIA.

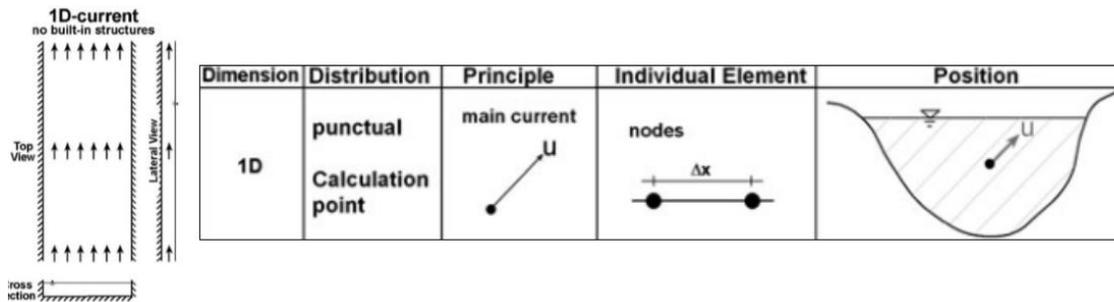
FIGURA 44. ESQUEMA DE MODELACIÓN UNIDIMENSIONAL FUENTE: SENE, K. (2013). FLASH FLOODS: FORECASTING AND WARNING. LONDON: SPRINGER.

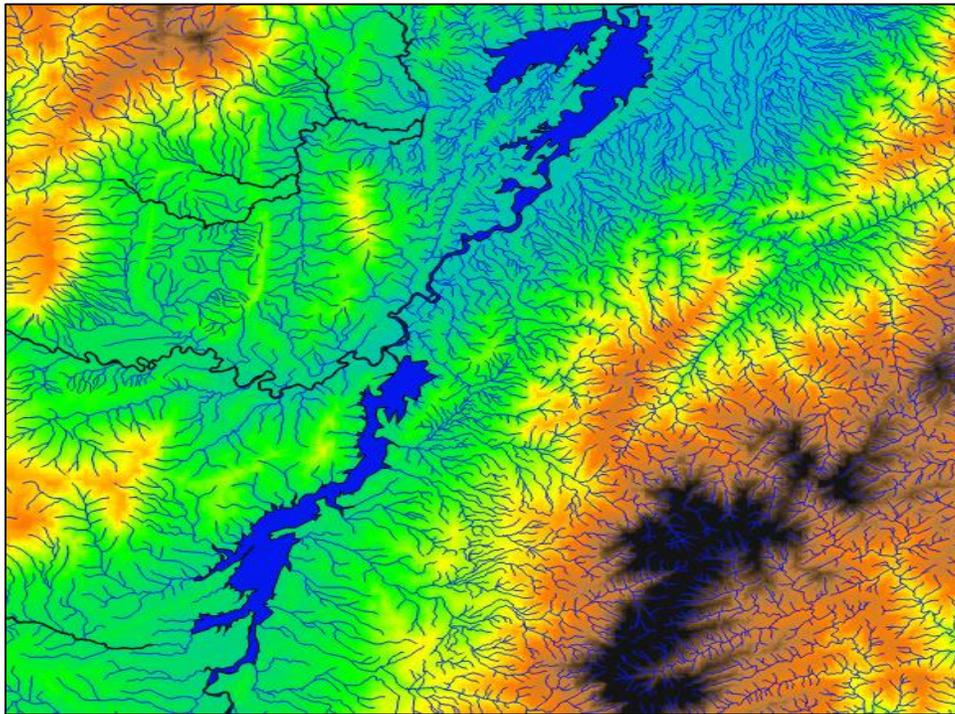
FIGURA 45. MDE ALOS-PALSAR PARA LA ZONA DE LA MODELACIÓN. FUENTE: ELABORACIÓN PROPIA

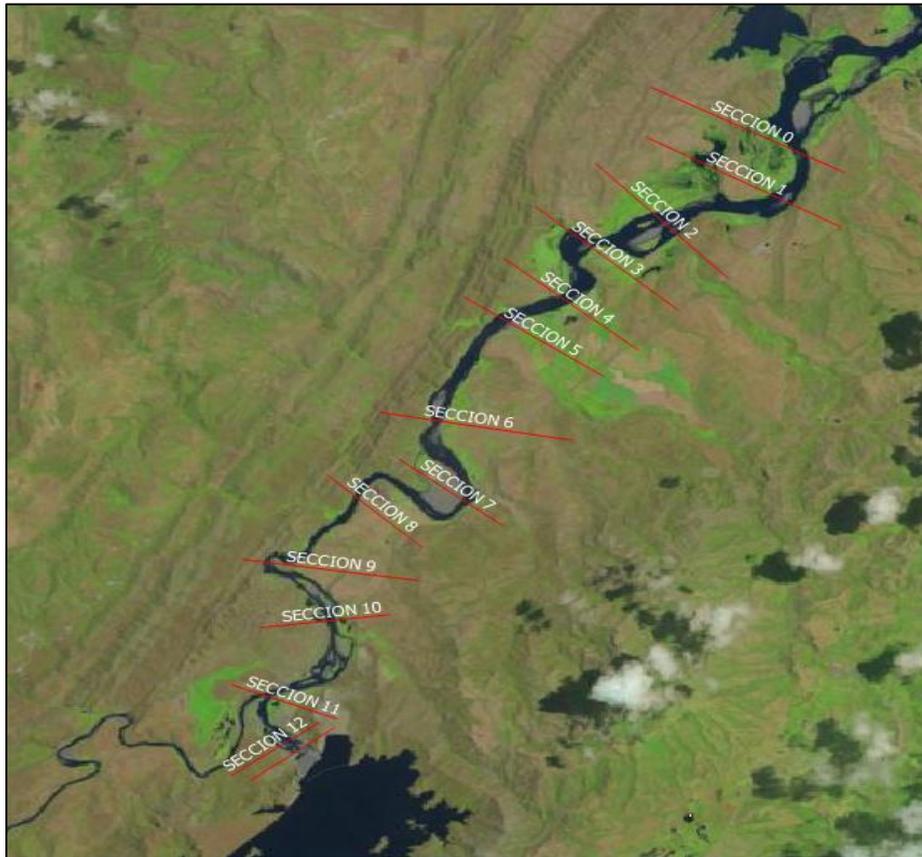
FIGURA 46. SECCIONES TRANSVERSALES PROPUESTAS PARA LA MODELACIÓN. FUENTE: ELABORACIÓN PROPIA.

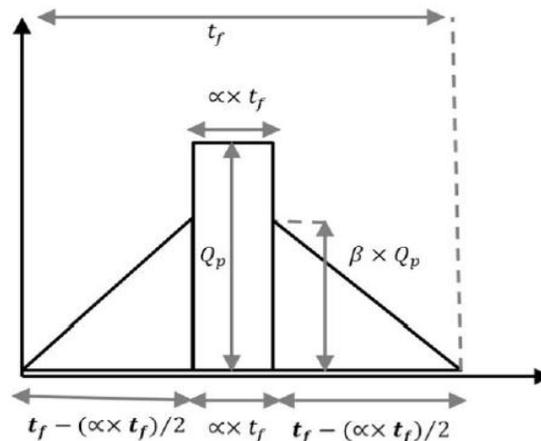
FIGURA 47. HIDROGRAMA SIMPLIFICADO ASOCIADO CON LA RUPTURA DE UNA REPRESA. FUENTE: SABERI, O., & ZENZ, G. (2015). EMPIRICAL RELATIONSHIP FOR CALCULATE OUTFLOW HYDROGRAPH OF ENBANKMENT DAM FAILURE DUE OVERTOPPING FLOW. INTERNATIONAL JOURNAL OF HYDRAULIC ENGINEERING, 45-53

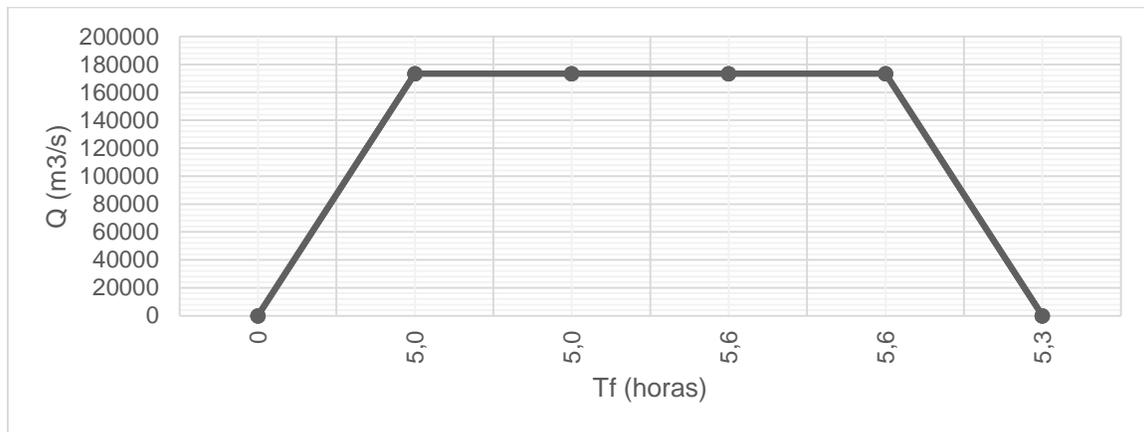
FIGURA 48. HIDROGRAMA ASOCIADO A LA RUPTURA DE LA REPRESA. FUENTE: ELABORACIÓN PROPIA.

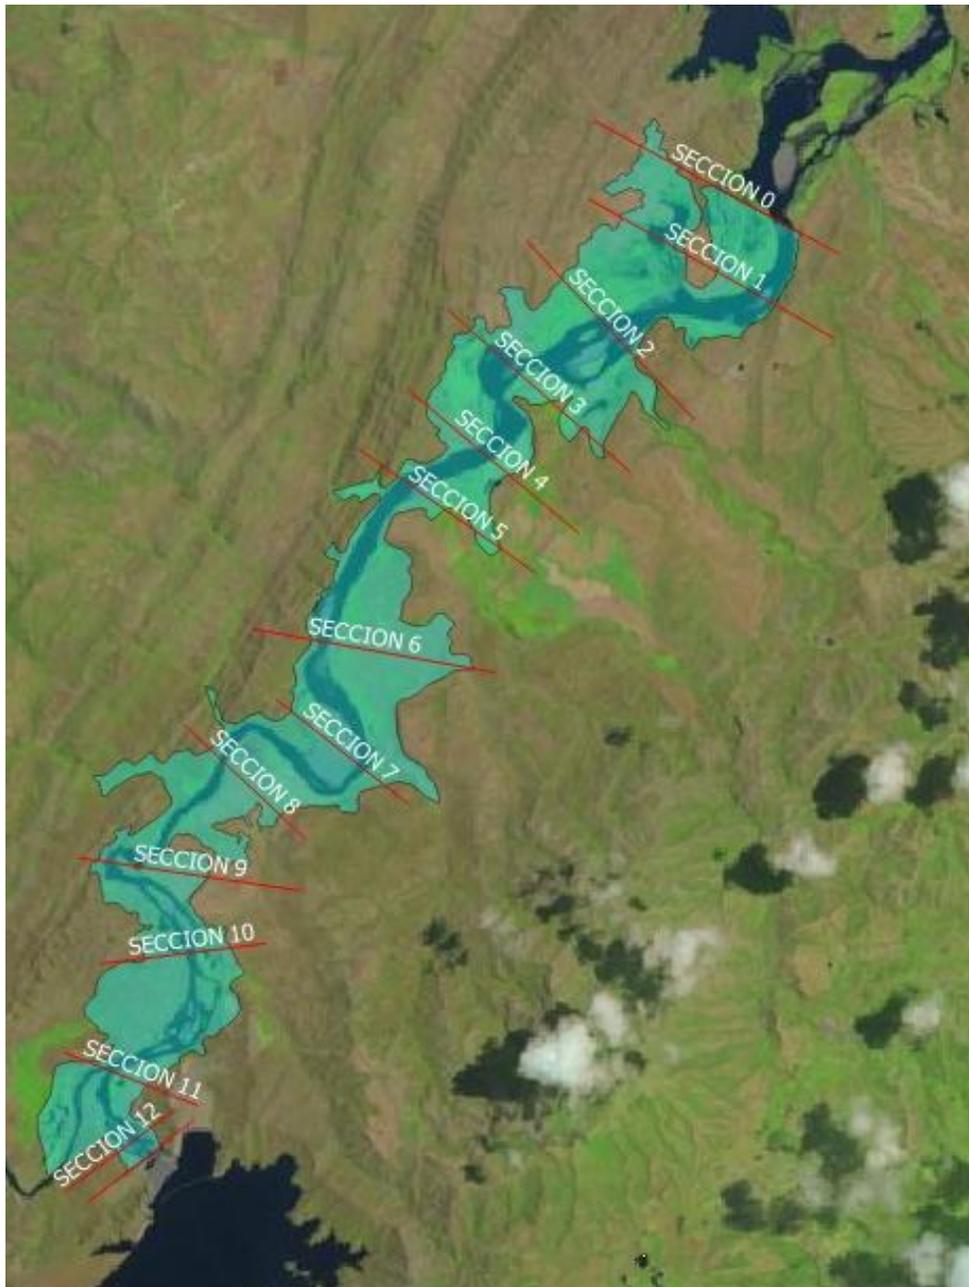
FIGURA 49. ZONAS PROBABLEMENTE INUNDADAS DEBIDO A LA EVENTUAL RUPTURA DE LA REPRESA.
FUENTE: ELABORACIÓN PROPIA.

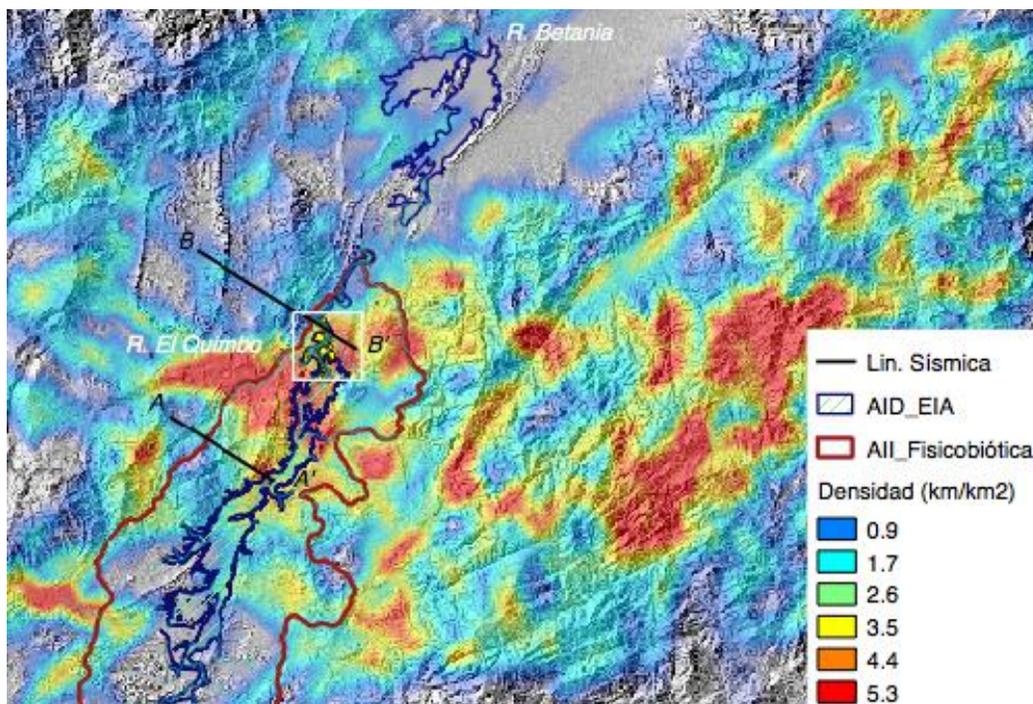
FIGURA 51. INTERPRETACIÓN DE LINEAMIENTOS Y DENSIDAD, EN LA GRÁFICA SE MUESTRA LA UBICACIÓN DE LÍNEAS SÍSMICAS. FUENTE: ELABORACIÓN PROPIA.

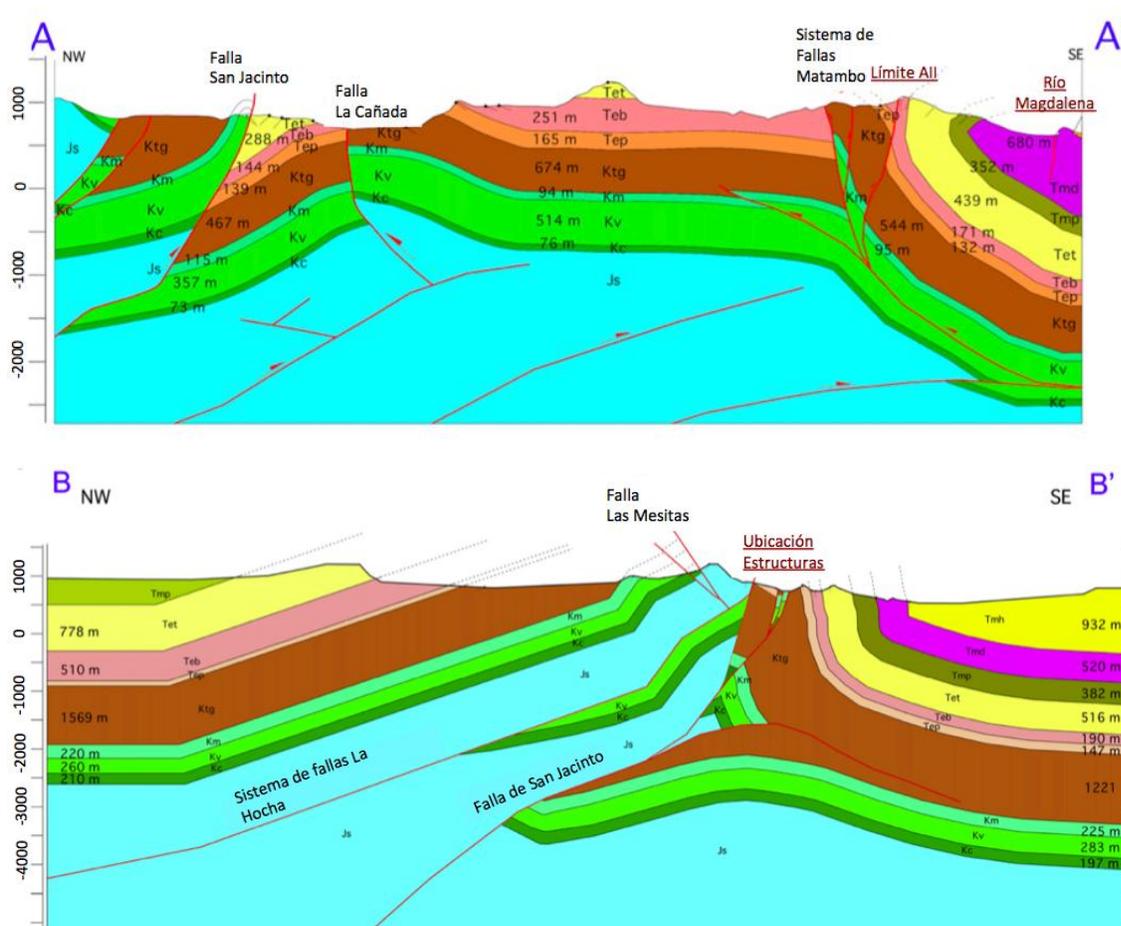
FIGURA 52. INTERPRETACIÓN DE LÍNEAS SÍSMICAS UBICADAS EN LA ZONA DE ESTUDIO. FUENTE: MODIFICADO DE JIMENEZ, E AL., 2012

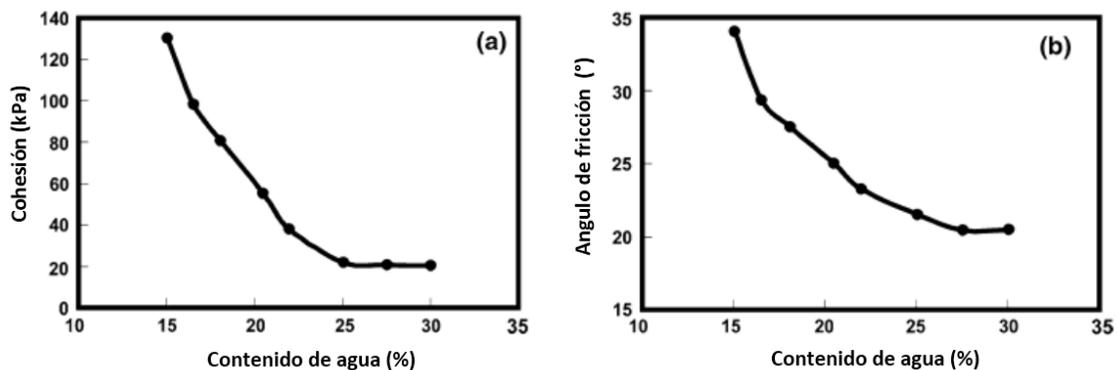
FIGURA 53. CAMBIOS EN LAS PROPIEDADES MECÁNICAS EN FUNCIÓN DE LA HUMEDAD. FUENTE:
